Mauvais alignement + Corrosion = Bris

Juillet 2004

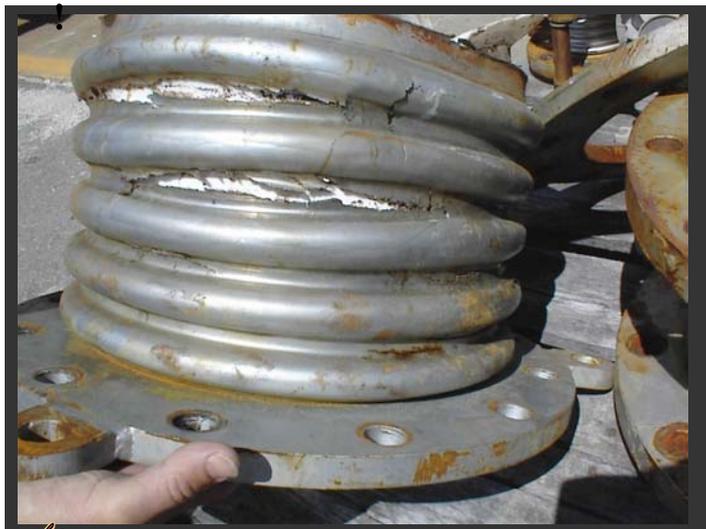
Ce joint d'expansion en acier inoxydable recouvert de TFE faisait partie d'un réseau de tuyauterie contenant une concentration élevée d'acide chlorhydrique (HCl). Le joint d'expansion n'était pas installé adéquatement et le HCl a pu fragiliser les soufflets en acier inoxydable. Cette fragilisation combinée à la fatigue du métal due à un mauvais alignement et un support de retenue insuffisant a causé le bris du joint. Le bris catastrophique que vous voyez sur la photo s'est produit le jour suivant une inspection visuelle réussie. Heureusement, la pression d'opération était basse, la fuite était faible et il n'y avait personne à proximité lors du bris. Dans ce cas-ci, il n'y a pas eu de blessure. Toutefois, si les circonstances avaient été que quelque peu différentes ...

- La tuyauterie allant au récipient où était situé ce joint d'expansion était désalignée d'environ 3/4 pouce (2 cm). Ceci a causé des contraintes sur le joint d'expansion.
- Les trois boulons de retenue qui limitaient la compression et l'élongation n'avaient pas été installés sur le joint d'expansion à cause du manque d'espace. Ceci a permis un mouvement excessif et a engendré plus de contraintes sur le joint.
- La spécification pour ce joint a changé lors d'une réadaptation du procédé en vue de l'utilisation d'un nouveau produit chimique, mais le joint d'expansion n'a pas été remplacé par un autre ayant la bonne spécification, exigeant un grade supérieur pour l'acier inoxydable. Cela a de toute évidence contribué à la fragilisation de l'acier inoxydable par le HCl, le rendant sujet à faiblir dû aux contraintes et à se fissurer.

- ✓ Les joints d'expansion sont des appareils conçus avec précision et **DOIVENT** être correctement installés !
- ✓ Assurez-vous que tous ces appareils sont installés selon les spécifications du fabricant!!! Appliquez le processus de gestion des changements pour revoir TOUTE modification ou changement.
- ✓ Lorsque vous procédez à des inspections visuelles, notez tout changement par rapport aux inspections précédentes et rapportez au Service de l'inspection ces changements. *Protégez-vous contre la possibilité de bris soudain lors de l'inspection.* Parfois une inspection visuelle lorsque l'appareil est en service n'est pas suffisante. L'appareil peut avoir à être démonté ou simplement remplacé à un intervalle préétabli.

- 1) Les joints d'expansion sont habituellement les points faibles des réseaux de tuyauterie.
- 2) Le mauvais alignement peut causer des fissures dues aux contraintes.
- 3) Le HCl fragilise l'acier inoxydable.

Les programmes d'inspection et de maintenance ne devraient pas ignorer les causes courantes et les modes anticipés de bris des joints d'expansion.
