Août 2004

Bris d'un tuyau flexible de transfert de chlore

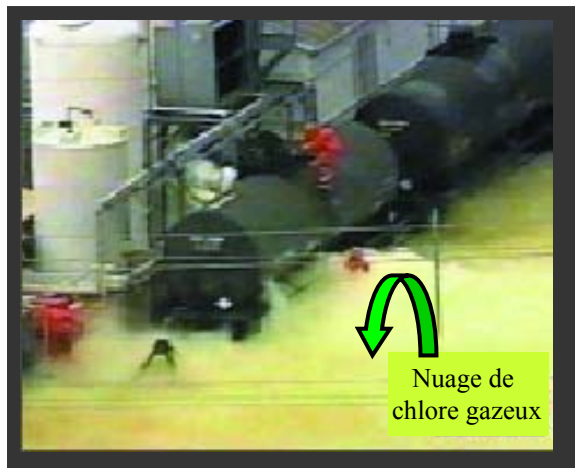
Hastelloy (left) and stainless steel hoses appear identical.

- ? Le tuyau flexible qui s'est brisé aurait dû avoir un revêtement intérieur en Téflon renforcé d'une enveloppe extérieure tressée en Hastelloy C-276. Au lieu de cela, l'enveloppe extérieure métallique tressée était faite d'acier inoxydable et fut corrodée facilement par l'infiltration du chlore au travers du revêtement de Téflon. Le tuyau flexible se brisa en moins de 2 mois de service.
- ? Les documents d'achat et de livraison indiquaient que le tuyau flexible était fabriqué des bons matériaux, mais il ne fut pas soumis à des essais ou des vérifications sur réception.
- ? Le système d'arrêt d'urgence actionné par un employé avant l'évacuation n'a pas fonctionné à cause d'une importante accumulation de dépôt dans l'ouverture du robinet.

- ✓ Procédez à une pré-vérification avant d'utiliser les appareils remplaçables, tels que les tuyaux flexibles, les contenants d'échantillon, les instruments, etc. afin de vous assurer qu'ils sont appropriés pour le service. En cas de doute — abstenez-vous de les utiliser!

- ✓ Lorsque vous recevez de nouveaux appareils, assurez-vous que c'est exactement ce que vous avez commandés. Certains matériaux sont difficiles à distinguer, mais leur résistance peut être grandement différente!

- ✓ Demandez une "identification formelle des matériaux" par voie d'inspection lorsque des matériaux différents se ressemblent. Ceci est particulièrement important lorsqu'une confusion peut résulter en un événement dangereux. Tenez compte de cette information lors de l'analyse des dangers de procédés de vos unités.
