## Versagen eines Chlorschlauches

August 2004

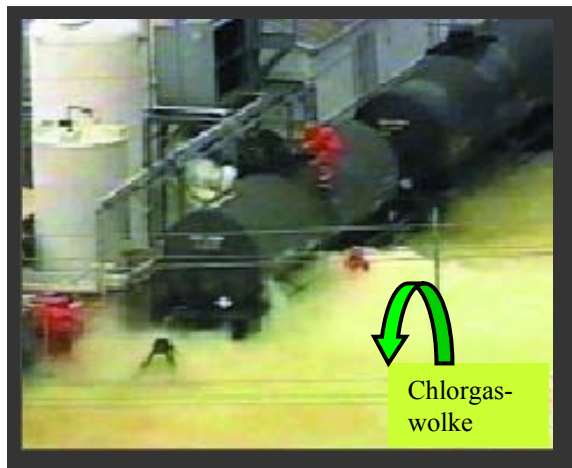
Hastelloy (left) and stainless steel hoses appear identical.

- ? Der geborstene Metallschlauch sollte eine innere Teflonauskleidung mit äußerem Flechtwerk aus Hastelloy C-276 haben. Stattdessen bestand der äußere Mantel aus Edelstahl, der leicht durch Eindringen von Chlor durch die Teflonbeschichtung korrodiert werden konnte. Der Schlauch versagte nach weniger als 2-monatiger Betriebszeit.
- ? Alle Einkaufs- und Versandpapiere wiesen darauf hin, dass der Schlauch für den Stoff geeignet war, aber er wurde weder geprüft noch einer Wareneingangskontrolle unterzogen.
- ? Das Not-Aus-System, das durch einen Mitarbeiter vor der Evakuierung ausgelöst wurde, funktionierte aufgrund einer Ventilverstopfung nicht.

**Stellen Sie sicher, dass alles was Sie installieren, für das Medium geeignet ist!**
