Rompimento Mangote de Transferencia de Cloro

Agosto 2004

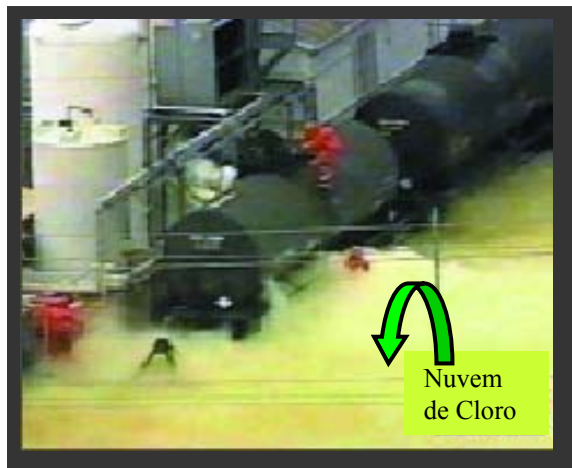
Hastelloy (left) and stainless steel hoses appear identical.

? Mangueira rompida deveria ter um revestimento interno de Teflon reforçado com malha externa de Hastelloy C-276, porém a malha externa era de aço inox e foi facilmente corroída pelo cloro que permeou através do teflon. A mangueira falhou com menos de 2 meses de serviço

? Tanto as ordens de compra quanto de despacho indicavam que a mangueira era construída de acordo com a especificação, mas não foi testada ou verificada na recepção.

✓ Quando receber equipamento novo verifique se esta de acordo com a especificação. Alguns materiais se parecem com outros, mas desempenham de forma diversa!

✓ Solicite uma "identificação positiva de materiais" quando materiais diferentes forem parecidos. Isto é muito importante quando a mistura puder levar a situações de risco. Faça este procedimento constar na rotina das análises de risco do processo.
