Manga de Transferir Cloro Falla

Agosto 2004

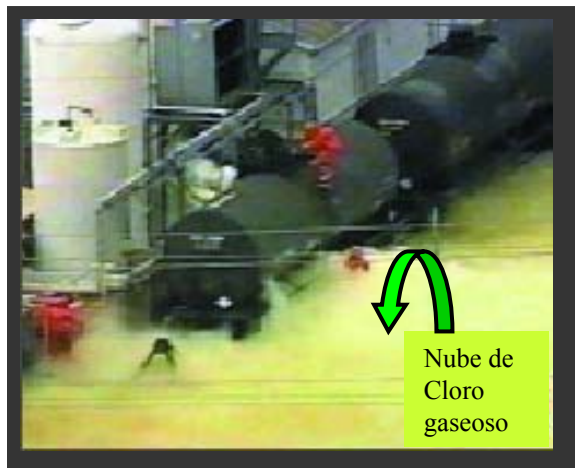
Hastelloy (left) and stainless steel hoses appear identical.

? La manga debió tener una capa interior de Teflón reforzada con un revestimiento exterior metálico de Hastelloy C-270. En lugar de esto, el revestimiento exterior era de acero inoxidable, fácilmente corroible por la permeación del cloro a través de la capa de Teflón. La manga falló con menos de 2 meses de servicio.

✓ Pida pruebas de "identificación confirmada" cuando materiales diferentes luzcan igual. Esto es muy importante si la confusión puede causar un accidente peligroso. Haga esto parte del análisis de los procesos peligrosos en su área.
