## 靜電放電引起的油槽火災

2007年12月號

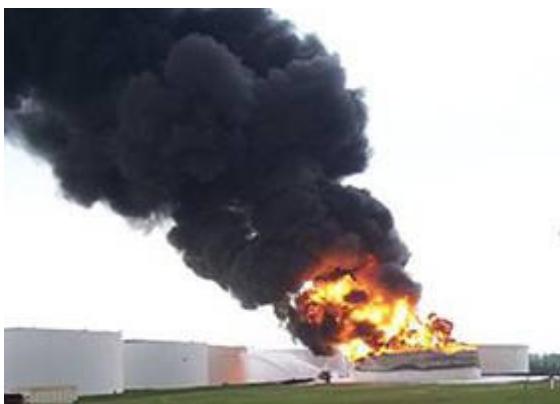
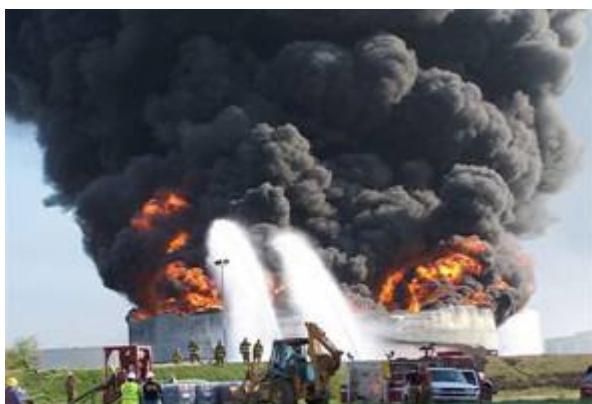
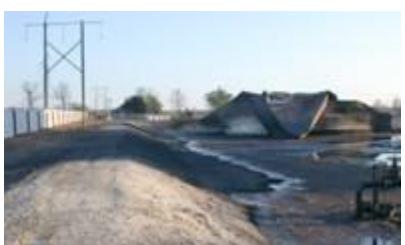
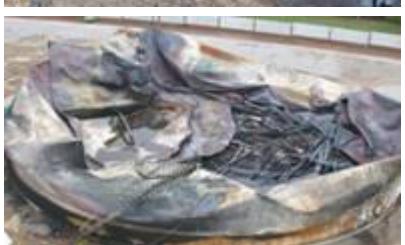
某石油產品儲運站，一座80,000桶(360萬加侖，12,700立方米)浮頂油槽正當在加滿柴油時爆炸而燒毀了。在發生事故時該油槽裝有約7,000桶(300,000加侖，1,100立方米)柴油，而在此之前則是裝汽油。火災燒了21小時，並連帶損及臨近兩座油槽。倖無人受傷或死亡，但總損失超過兩百萬美元，附近居民被疏散撤離，而該地區內的學校則停課兩天。

原因包括不適當的將油槽的內容物由汽油轉換成柴油的程序，以及不安全的加油步驟。NTSB斷定：當油槽低油位時，進料之液體(柴油)加到油槽的汽油蒸氣空間中，加料流速太快。高流速引起靜電荷在油槽內含有易燃性空氣的蒸氣空間中放電。

- 確保你已訂有並遵循任何例行性改換儲槽內容物之安全操作程序(SOP)。
- 至於非例行性的改換儲槽內容物，確保已執行變更審查之管理，而且已作成並使用安全操作程序。
- 為儘量減小靜電放電的可能性，要遵循美國石油協會API RP2003指引。此標準規定卸料至可能含有易燃空氣之儲槽的流速不可超過3呎/秒，一直到加料管浸在液體中，或者在液面下兩倍管徑深或者2呎深，取其較小者。
- 上網至 <http://www.ntsb.gov/publictn/2004/PAR0402.htm> 由美國NTSB調查報告，從此事件學習更多教訓。
