정전기 발생으로 인한 기름 탱크 화재

2007년 12월

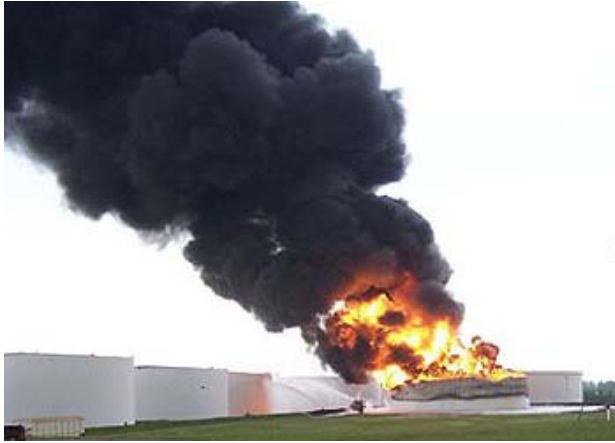
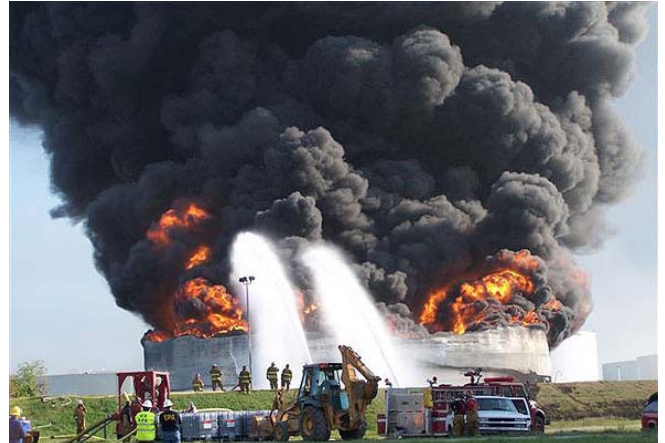
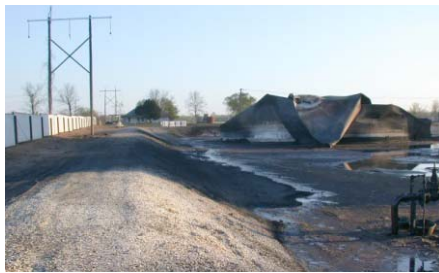
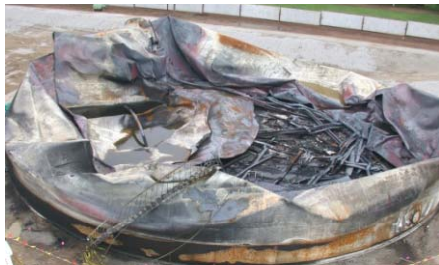
경유를 충전 중이던 8만 배럴(3.6 million gallon, 12,700 cu. M.)용량의 유류제품 저장 터미널의 floating roof 저장탱크에 폭발 화재가 발생했습니다. 사고 당시 탱크에는 약 7천배럴(300,000 gallons, 1,100 cu. M.)의 경유가 저장되어 있었고 이전에는 휘발유를 저장 하었다고 합니다. 불은 21시간 동안 타올랐고 인접한 2개의 저장 탱크에마저도 손상을 입혔습니다. 인명피해나 부상은 없었지만 손실이 총 미화 2백만달러 이상을 달했고 인근 주민들이 대피해야 했으며 지역의 학교도 이틀 동안 휴교 조치를 해야 했습니다.

초기에는 낙뢰가 화재의 원인으로 추정되었으나 United States National Transportation Safety Board (NTSB)의 조사결과, 저장물을 휘발유에서 경유로 교체 시의 부적절한 변경 절차와 안전하지 못한 충전 작업절차가 원인으로 밝혀졌습니다. NTSB는 탱크 수위가 낮은데도 탱크로 유입되는 유량(유속)이 과도하였고 유입된 액체가 탱크의 허공으로 분출되었다고 결론을 내렸습니다. 과도한 유량이 가연성 증기환경에 정전기를 유발한 것입니다.

- 탱크 저장물의 주기적인 교체를 위한 안전 작업절차를 보유하고 있고 준수하는 지 확인 하십시오.
- 비정기적인 탱크 저장물 교체를 위해서 변경관리가 검토되고 안전 작업 절차가 마련되어 시행되는지 점검 하십시오.
- 잠재적인 정전기 발생을 최소화하기 위해서는 API RP 2003의 기준을 준수하십시오. 여기에는 가연성 환경의 저장 탱크의 경우 수위가 충전 배관보다 배관구경의 2배 또는 2 feet 중 작은 수치보다는 최소한 높아 질 때까지는 유속을 초속 3 ft 이하로 유지하도록 요구하고 있습니다.
- 이 사고와 관련한 더 자세한 사항은 아래 NTSB 사이트의 조사 보고서를 참고하세요:
