Dezembro 2007

Incêndio num Tanque de Diesel provocado por descarga electrostática

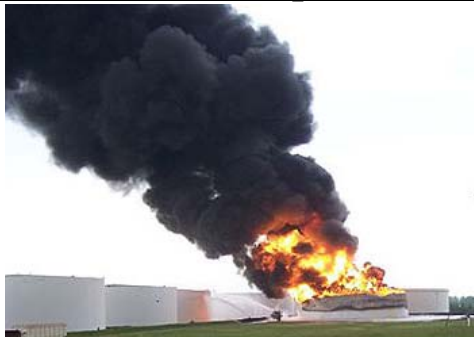
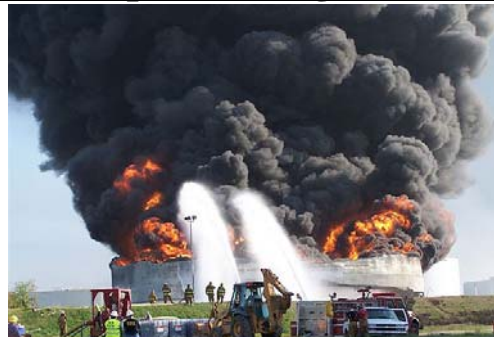
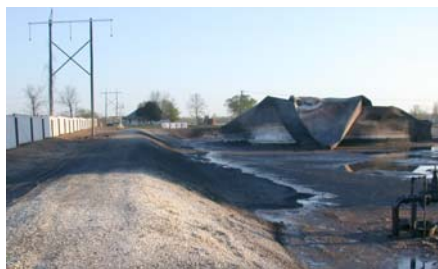
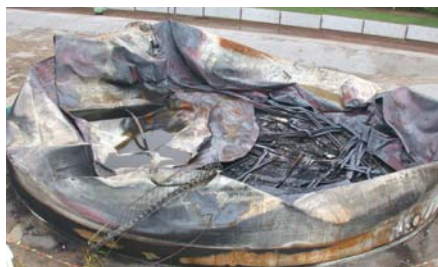
Um tanque de armazenagem com tecto flutuante interno de 80.000 barris (3.6 milhões de galões, 12.700 m³), explodiu e incendiou-se quando estava a ser cheio com óleo diesel num terminal de armazenagem de produtos petrolíferos. O tanque continha aproximadamente 7.000 barris (300 mil galões, 1.100 m³) de óleo diesel na altura do incidente, e tinha estado cheio anteriormente com gasolina. O incêndio durou 21 horas e danificou, devido à proximidade, 2 tanques de armazenagem. Não houve feridos ou fatalidades, mas as perdas totais ultrapassaram 2 milhões de dólares americanos, a comunidade local teve de ser evacuada, e as escolas nesta zona foram fechadas durante 2 dias.

Inicialmente, o incêndio foi atribuído a um relâmpago, mas uma investigação completa do Comité de Segurança de Transporte Nacional dos Estados Unidos (NTSB) detectou que as causas incluíram um procedimento inadequado na alteração do conteúdo do tanque, de gasolina para óleo diesel, e um procedimento de enchimento inseguro. A NTSB concluiu que a taxa de fluxo (velocidade) do material que estava a ser enviado para o tanque foi demasiadamente alta tendo em conta que o nível do tanque era baixo e o líquido que estava a encher o tanque foi descarregado para a zona de vapores do tanque e terá movimentado gases da gasolina que estavam imediatamente abaixo do tecto flutuante para o espaço entre o tecto flutuante e o tecto fixo. A alta velocidade causou uma descarga electrostática na zona entre a superfície do líquido e o tecto flutuante do tanque (zona de vapores), que continha uma atmosfera inflamável. Como a parte superior estava enriquecida por uma mistura de ar e vapores de gasolina, a extensão dos danos foram superiores.

- Assegure que tem, e cumpre, procedimentos operacionais de segurança para qualquer rotina de alteração do produto armazenado nos tanques.
- Para uma alteração não-rotineira do conteúdo de um tanque, certifique-se que realiza uma análise de controlo de modificações e que os procedimentos operacionais de segurança são desenvolvidos e utilizados.
- Para minimizar o potencial das descargas electrostáticas, siga as linhas de orientação no API RP 2003. Este recomenda que a velocidade de descarga para um tanque de armazenagem que pode conter uma atmosfera inflamável não exceda 1,0 m/s até a tubagem de enchimento estar submersa no líquido com um nível equivalente a 2 vezes o diâmetro da tubagem ou um nível com 0,7 metros, o que for menor.
- Aprenda mais com as várias constatações deste acidente a partir do relatório de investigação do US NTSB :
