**ไฟไหม้ถังน้ำมันเนื่องจากไฟฟ้าสถิต**  
**(Oil Tank Fire Caused by Static Discharge)**

**ธันวาคม 2550**

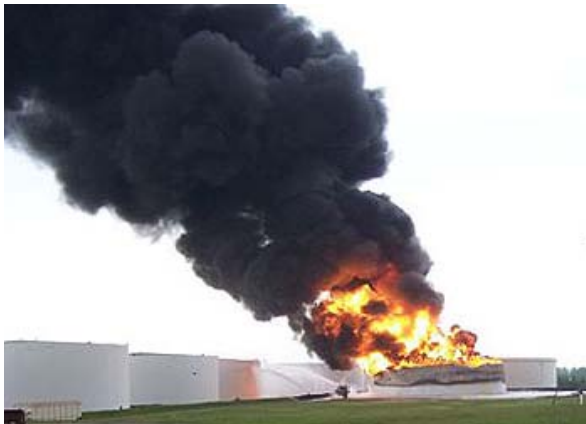
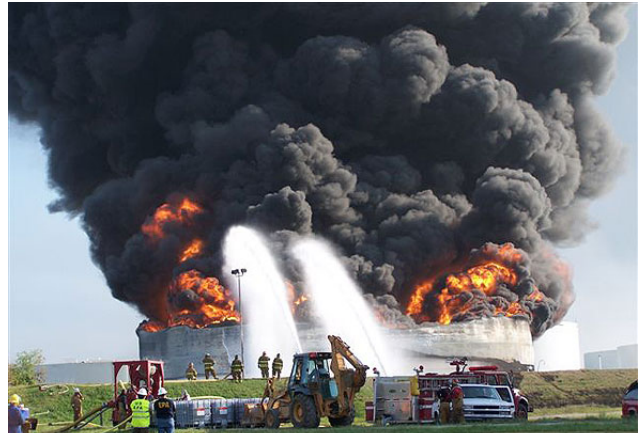
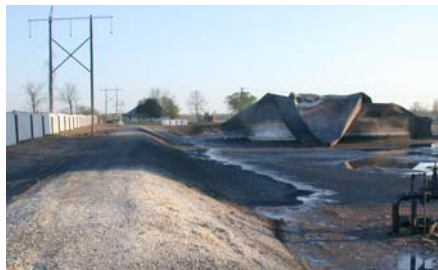
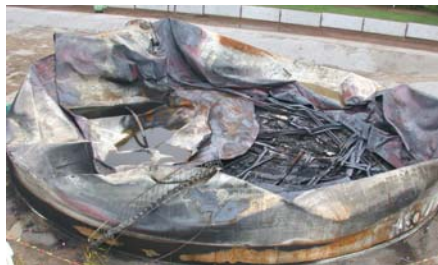
ถังน้ำมันขนาด 80,000 บาร์เรล (3.6 ล้านแกลลอน, 12,700 ลบ.ม.) เกิดการระเบิดและไฟไหม้ขณะกำลังเติมน้ำมันดีเซลเข้าไปในถังที่คลังน้ำมันแห่งหนึ่ง ถังดังกล่าวมีน้ำมันดีเซลอยู่ 7000 บาร์เรล (300,000 แกลลอน, 1,100 ลบ.ม.) ในขณะเกิดอุบัติเหตุ ไฟได้ไหม้อยู่ยาวนานถึง 21 ชั่วโมงและทำความเสียหายถึงน้ำมันที่อยู่ใกล้อีก 2 ใบ ไม่มีผู้เสียชีวิตหรือบาดเจ็บจากเหตุการณ์นี้แต่มีทรัพย์สินเสียหายมากกว่า 2 ล้าน US dollars และต้องอพยพประชาชนและโรงเรียนต้องปิด 2 วัน

ในการสอบสวนเบื้องต้นพบว่าไฟไหม้นี้มาจากฟ้าผ่า แต่จากการสอบสวนโดย the United States National Transportation Safety Board (NTSB) พบว่าสาเหตุมาจากการสลับถังเปลี่ยนจากการเติมน้ำมันแก๊สโซลีนเป็นน้ำมันดีเซลและการปฏิบัติการเติมน้ำมันเข้าถังอย่างไม่ปลอดภัย โดยการเติมน้ำมันเข้าถังเร็วเกินไปในขณะที่ถังน้ำมันมีระดับต่ำ การที่เติมน้ำมันเข้าในถังเร็วเกินไปทำให้เกิดไฟฟ้าสถิตในถังน้ำมันทำให้เกิดเป็นสาเหตุของไฟไหม้ครั้งนี้

- การที่เปลี่ยนชนิดน้ำมันในถังโดยไม่ได้ทำความสะอาดถังให้ดีพอ มันสามารถทำให้ในถังมีสารไวไฟสะสมอยู่ในถัง
- การเติมน้ำมันเข้าไปในถังน้ำมันอย่างรวดเร็วสามารถทำให้เกิดไฟฟ้าสถิตขึ้นในถังและสามารถทำให้เกิดการติดไฟขึ้นในถังได้

- ต้องมั่นใจว่าเราได้ปฏิบัติตามวิธีการปฏิบัติการที่ปลอดภัยในขณะที่เปลี่ยนชนิดน้ำมันในถัง
- ในกรณีที่การปฏิบัติงานที่ไม่เป็นปกติ เราต้องมั่นใจว่าเราได้จัดการการเปลี่ยนแปลงได้ถูกต้องปลอดภัย
- พยายามลดโอกาสการเกิดไฟฟ้าสถิตโดยปฏิบัติตามคำแนะนำ API RP 2003 ในการกำหนดความเร็วในการเติมน้ำมันลงในถังน้ำมันไม่ให้เกิน 3 ft/sec จนกระทั่งท่อเติมจมอยู่ในน้ำมันหรือไม่ก็ต่ำกว่า 2 เท่าของเส้นผ่าศูนย์กลางของท่อหรือ 2 ฟุตต่ำกว่าระดับของน้ำมัน.
- เรียนรู้การเกิดอุบัติเหตุจาก US NTSB investigation report at: <http://www.nts.gov/publictn/2004/PAR0402.htm>
