ความสมบูรณ์ของอุปกรณ์- น็อตที่ใช้สั้นไปหรือเปล่า!

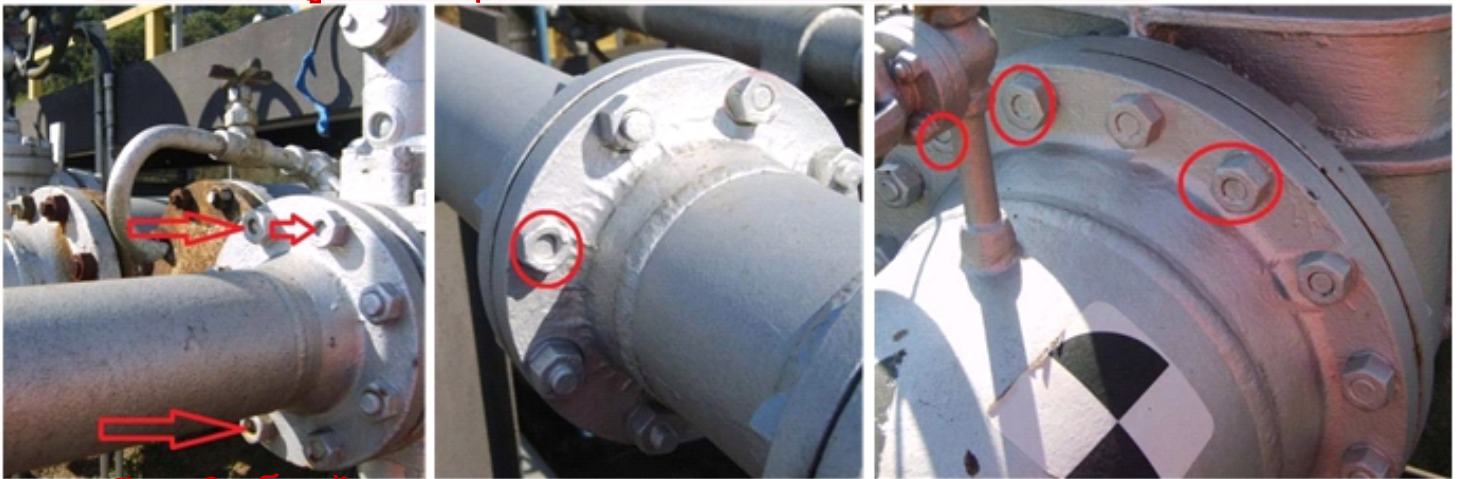
ในรูปด้านบน น็อตบางตัวหรืออาจจะทุกตัวสั้นกว่าแหวนรองน็อต นั่นหมายความว่า หน้าแปลนอาจจะไม่แข็งแรงเท่าที่ควรจะเป็น หน้าแปลนถูกออกแบบมาให้ทั้งน็อตและแหวนรองน็อตรับแรงที่เกิดขึ้น ถ้าแหวนรองสวมไม่สุดตัวน็อต ท่อที่เชื่อมต่อกันก็อาจจะไม่แข็งแรงพอ

- เมื่อมีการทำ site inspection ให้ตรวจสอบด้วยว่าหน้าแปลนของท่อและอุปกรณ์ต่าง ๆ ถูกขันน็อตอย่างเหมาะสม แนวทางง่าย ๆ คือ ถ้าพบน็อตที่สั้นกว่าแหวนรอง ต้องแจ้งให้ช่างหรือวิศวกรทำการตรวจสอบ

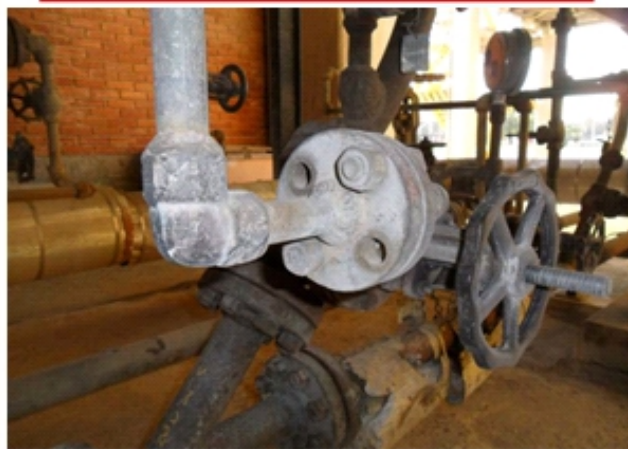
...หรือว่าใส่ น็อตไม่ครบ!

ในรูปด้านซ้าย น็อต 2 ใน 4 ตัวขาดหายไป ความแข็งแรงของหน้าแปลนนี้จะลดลงครึ่งหนึ่งจากที่ออกแบบไว้

- ถ้าคุณพบว่าในโรงงาน มีหน้าแปลนที่ถูกขันน็อตไม่เหมาะสม ให้แจ้งซ่อม และตรวจสอบให้แน่ใจว่าการซ่อมแซมแล้วเสร็จ
- ตรวจสอบอุปกรณ์ที่ติดตั้งใหม่ หรือ หลังจากการซ่อมบำรุง เพื่อให้มั่นใจว่าอุปกรณ์ถูกประกอบอย่างถูกต้อง น็อตทุกตัวถูกขันน็อต ก่อนที่จะเริ่มใช้งาน
