만약 탱크에 잘못된 물질을 하역한다면?

2012년 4월

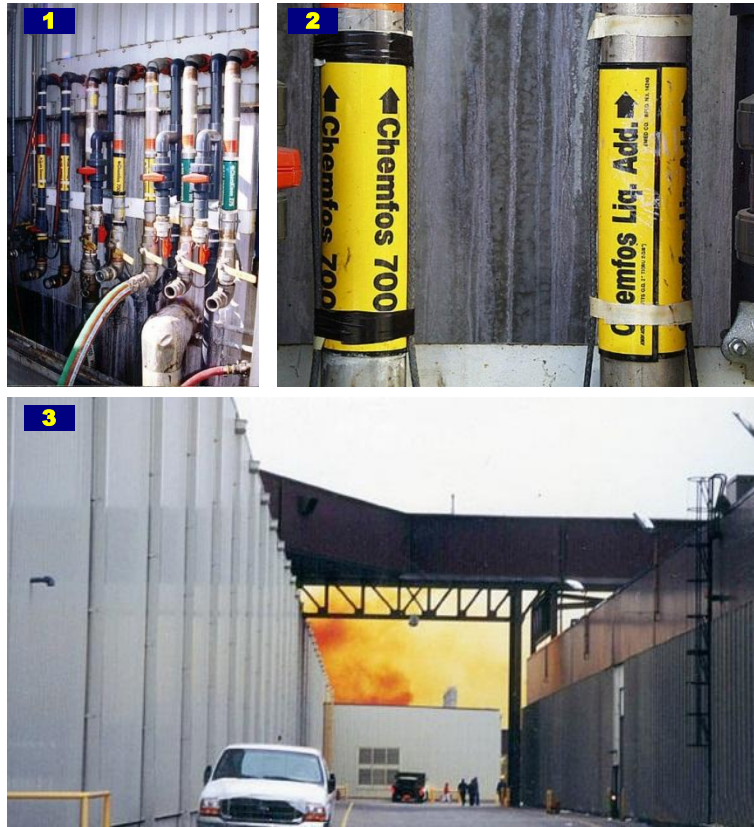
배달 트럭이 공급 업체에 지시에 따라 "Chemfos 700"라고 명명된 니켈 질산염과 인산 용액을 싣고 공장에 도착 했습니다. 공장 직원은 하역장소로 트럭 운전수를 안내하고 하역작업을 돕도록 배관공을 보냈습니다. 배관공은 그림1의 각각 다른 탱크로 연결된 6개의 배관 접속구가 있는 패널을 열었습니다. 각각의 하역 접속구는 탱크에 저장되는 물질의 이름이 표시되어 있었습니다. 트럭 운전수는 배관공에게 Chemfos 700을 배달했다고 말했습니다. 불행히도 배관공은 트럭 하역 호스를 그림2의 Chemfos 700 파이프 옆의 "Chemfos Liq. Add" 파이프에 연결했습니다. "Chemfos Liq. Add" 탱크는 나트륨 질산염 용액 저장용이었습니다. 나트륨 질산염은 Chemfos 700과 반응하면 독성 가스인 질산 산화물과 질소 이산화물을 발생시킵니다. 하역이 시작된 지 몇 분 후에 그림3의 옐렌지색 구름이 저장 탱크너머로 목격되었습니다. 즉시 하역작업이 중단되었지만 가스가 계속 유출되었습니다. 2,400명이 대피해야 했고 주민 600여명이 지정된 피난처로 피신해야 했습니다. 6 명이 독성가스 중독으로 치료를 받았고 손실액은 약 200,000 달러에 달했다고 합니다.

- ➔ 배관 접속구와 호스 커플링이 모두 동일했고 배관 표시 (label)들이 유사했습니다
- ➔ 하역 작업 절차가 변경되었지만, 배관공은 이러한 변경 사항들에 대해 교육받지 못 했습니다.
- ➔ 문제의 배관공은 서면으로 된 작업절차를 본적이 없었습니다.
- ➔ 아무도 하역작업 시작 전에 화물트럭이 알맞은 배관에 연결되었는지 재확인하지 않았습니다.

- ➔ 매우 비슷한 이름을 가진 물질들이 혼합 시 독성 가스를 유발했습니다.
- ➔ 반응하면 독성가스를 생성할 수 있는 물질들이 동일한 지역에서 하역되고 있었습니다

- ➔ 귀하의 플랜트에서 실제로 물질들이 혼합 시에 발생할 수 있는 유해 반응에 대해 알아야 합니다.
- ➔ 운송 화물을 하역 시 지시한대로 정확한 물질인지 그리고 올바른 저장 탱크에 연결 되는지 확인하고, 또 거듭 확인합니다.
- ➔ 유사한 명칭으로 인한 혼란을 피하기 위해 코드나 일련번호와 같은 라벨이 하역 배관 접속구에 명확히 표시되어 있는지 확인합니다.
- ➔ 만약 같은 지역에서 서로 반응할 수 있는 물질들이 하역되거나 하역위치가 혼동을 일으킬 수 있으면 관리자에게 보고하여 개선 조치되도록 합니다. 예를 든다면, 하역 장소를 달리하거나 하역 물질별로 동일하지 않은 접속구를 사용하거나, 또는 특수 밸브 잠금 시스템을 사용 하여 잘못 된 연결이 용이하지 않도록 합니다.
- ➔ 하역작업이 훈련되고 자격을 갖춘 인원에 의해 수행되고 작업내용에 변경 사항이 있는 경우 절차에 반영되도록 합니다.
