ניהול שינויים זמניים!

אוקטובר 2012

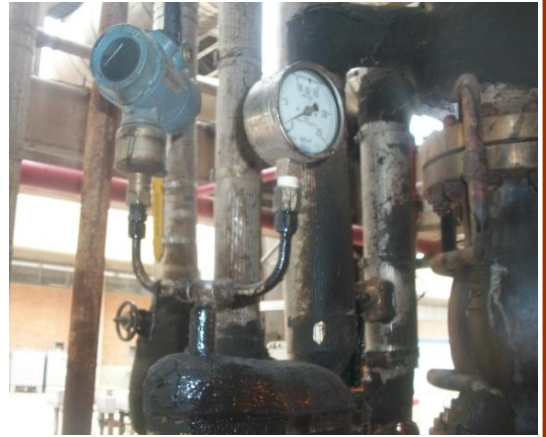
מסן ביניקה של משאבה נסתם לעיתים קרובות. בגלל זה, נדרש לעקוב אחר הלחץ, הן בשטח והן בלוח הבקרה. על מנת לקצר את זמן ההתקנה של משדר לחץ הוחלט לחבר על חיבור מד לחץ מקומי קיים גם את החיבור למשדר לחץ חדש. בגלל החיפזון והאופי הארעי של השינוי, הוחלט להשתמש בצינורית לשינוי זה. ההתקנה, למרות שהתקבלה כזמנית, לא בוצעה בהתאם לתקני תכנון והנדסה ולא בוצע מבדק ניהול שינויים. כשלוש שנים מאוחר יותר, הצינורית נקרעה וחומר דליק בטמפרטורה של 360°C דלף לאוויר. החומר הדולף ניצת וגרם לשריפה גדולה אשר הרסה את המתקן.

- ← התקנה זמנית לא בוצעה בהתאם לתקני תכנון הנדסי.
- ← הצנרת וההתקנה הזמנית היו חשופים לרעידות שנגרמו ע"י המשאבה.
- ← מד הלחץ שהותקן בקצה הצינורית פעל כמטוטלת, לצינוריות אין חוזק מכאני מספיק לעמוד ברעידות ולתמוך במכשור, כגון משדר לחץ.
- ← לאחר סילוק הסיבה לסתימה במסן היניקה של המשאבה, לא נדרשה עוד ההתקנה הזמנית ומשדר הלחץ, אך הם לא הוסרו אף פעם.
- ← כהתקנה "זמנית" – מד הלחץ לא קבל תשומת לב, במיוחד בדיקה ותחזוקה מאחר שלא היה צורך במעקב אחר הלחץ. יתכן שמשדר הלחץ פשוט נשכח!

- ← בצעו נוהל ניהול שינויים **לכל** שינוי בצנרת, ציוד או נהלים במתקן.
- ← זכרו שעבור כל השינויים הזמניים נדרש אותו ניתוח יסודי כמו לשינוי קבוע במתקן.
- ← אף פעם אין לבצע שינויים בצנרת או ציוד ללא בדיקה ע"י מומחה מקצועי על מנת להבטיח שהשינוי מבוצע בהתאם לתקנים הנדסיים וברמה גבוהה וטובה.
- ← בצעו על פי ההמלצות של יצרן הציוד שלכם.
- ← אם מבוצעים במתקן שינויים "זמניים", הם צריכים "תאריך תפוגה" ויש להסירם לפני תאריך זה. יש לבצע ניהול שינויים נוסף להסרת שינוי זמני. אין להשאיר שינוי זמני באופן קבוע ללא בדיקה ובחינה.
- ← אם אתה רואה במתקן ציוד או צנרת שאינם בשימוש או שאינם נדרשים יותר, המלץ על פירוקם וסילוקם!

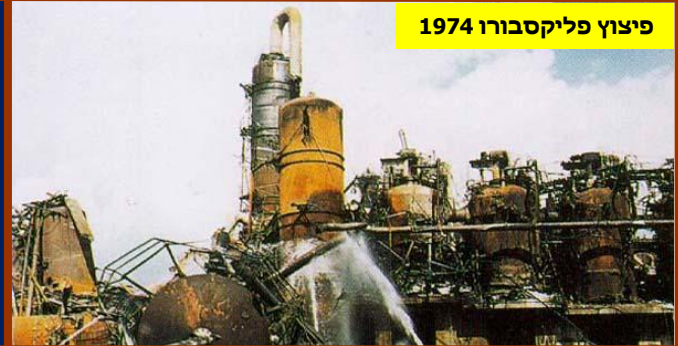
פיצוץ פליקסבורו 1974

באירוע זה יש מספר דברים משותפים לפיצוץ בפליקסבורו, אנגליה יוני 1974 (זרקאור יוני 2004). הפיצוץ בפליקסבורו הרג 28 עובדים, נפצעו 36 והייתה לו השפעה רבה על מערכות ניהול בטיחות תהליכית ועל תקנות ברחבי העולם. הצינור אשר כשל בפליקסבורו היה הרבה יותר גדול, אך מספר מאפיינים משותפים לאירוע זה ולפיצוץ בפליקסבורו כלהלן:

- מבדק ניהול שינויים לא בוצע עבור שינוי צנרת זמני.
- הצנרת הזמנית לא בוצעה על פי תקני הנדסה מתאימים, הצנרת לא תוכננה עם תמיכות מתאימות.
- מאמצים על הצנרת הזמנית היה אחד הגורמים לכשל.
