Ügyeljenek az ideiglenes változtatásokra!

2012. október

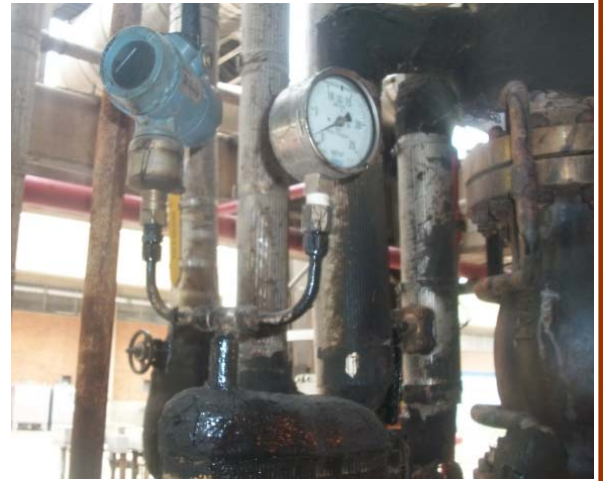
Egy szűrő a szivattyú szívóoldalán gyakran eldugult. Ezért, a nyomást ellenőrizni kellett, mind a helyszínen, mind a vezérlőpultnál. Annak érdekében, hogy a nyomásátadó egység beépítési idejét csökkenteni tudják, elhatározták, hogy egy szelepet iktatnak be a meglévő csatlakozásba a helyi nyomásmérőkészülék számára, és összekötik a nyomásadó részt ezzel a szeleppel. A változtatás gyors és ideiglenes természete miatt elhatározták, hogy egy csővezeték használnak erre a célra. Az üzembehelyezés, mivel ideiglenesként fogadták el, nem felelt meg az ideillő tervezési előírásoknak vagy műszaki normáknak, és nem vették fel a Változtatások Felügyeleti szemléjébe. Kb. három évvel később a csővezeték megrepedt és a 360° C-os gyúlékony anyag kiszivárgott a légkörbe. A kiszivárgott anyag meggyulladt és egy nagyobb tüzet okozott, amely az üzemet elpusztította.

- ➔ Az ideiglenes beépítések nem követik a megfelelő műszaki tervezési normákat.
- ➔ A csővezeték és az ideiglenes beépítés a szivattyú vibrációjának van kitéve.
- ➔ A beépített nyomásmérőkészülék a csővezeték végén ingaként működik. A csővezetéknek nincs adekvált mechanikai ereje a vibrációnak ellenállni és a műszerezést, mint pl. a nyomásadót, tartani.
- ➔ Miután a szűrők eldugulásának okát a szivattyú szívó oldalán kiküszöbölték, az ideiglenes beépítésre és a nyomásadóra nem volt szükség, de sohasem távolították el.
- ➔ Mivel egy "ideiglenes" berendezést, a nyomásmérőkészüléket nem vették figyelembe, nem vizsgálták felül, és nem tartották karban, elsősorban azért, mert nem volt a továbbiakban rá szükség. Egyszerűen ott felejtették!

- ➔ Kövessék az üzemük Változtatások Felügyeleti (Management of Change) eljárását minden csővezeték, mérőkészülék és technológiai eljárás módosításánál.

- ➔ Emlékezzenek arra, hogy az ideiglenes módosítások ugyanazt az alapos elemzést igénylik, mint az állandó változtatások.
- ➔ Sose változtassanak a csővezetéseken vagy mérőműszereken anélkül, hogy szakemberek ne vizsgálták volna ezeket felül, abból a célból, hogy a változtatások követik-e a műszaki normákat és a jó gyakorlatot.

- ➔ Kövessék a készülékük gyártóinak az ajánlását.
- ➔ Ha "ideiglenes" módosításokat végeznek egy üzemben, akkor ennek legyen egy "lejárati dátuma", és távolítsák el ezeket a lejárat dátum előtt. Készítsenek egy másik Változtatások Felügyeleti szemlélet mielőtt az ideiglenes berendezést eltávolítják. Ne hagyják, hogy egy ideiglenes változtatás véglegessé váljék egy felülvizsgálati szemle nélkül!

- ➔ Ha látnak egy berendezést az üzemükben, amelyet nem használnak vagy nincs rá szükség, javasolják ennek eltávolítását!

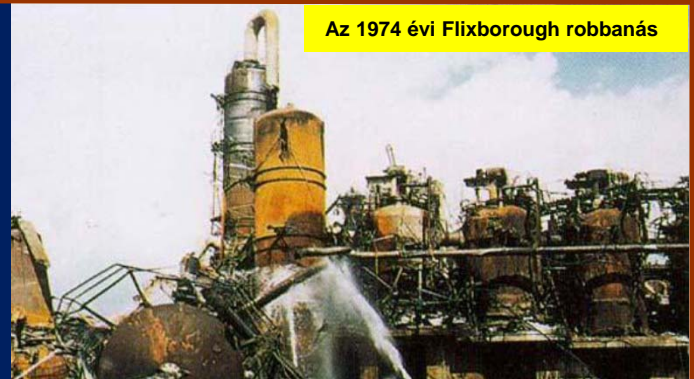
Az 1974 évi Flixborough robbanás

Ez a baleset sok mindenben hasonlít az 1974 júniusában Flixboroughban (Anglia) történt robbanáshoz (June 2004 *Process Safety Beacon*). A flixborough-i robbanásban 28 munkás meghalt, 36 megsebesült és világszerte nagy hatással volt az üzemi biztonságtechnika irányítási rendszereire és szabályozására. A cső, ami Flixboroughban hiányzott sokkal nagyobb volt, de vannak bizonyos közös jellemzői ennek a balesetnek és a flixborough-inak:

- Nem készült változtatásfelügyeleti szemle egy ideiglenes csővezeték módosításról.
- Az ideiglenes csővezeték nem követte a megfelelő műszaki normákat és a csővezeték nem volt megfelelően alátámasztva.
- Az ideiglenes csővezeték igénybevétele volt az egyik tényező a meghibásodásban.
