一時的変更でも適切に管理せよ!

2012年10月

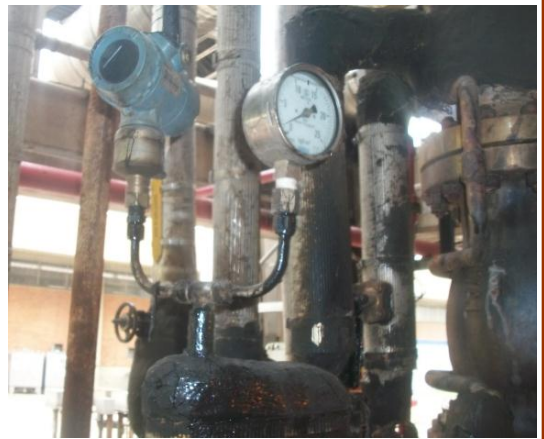
ポンプのサクシオンフィルターが頻繁に詰まった。このために現場と制御盤の両方で圧力監視が必要になった。圧力伝送器の設置時間を最短にするために、現場圧力計の既存の接続部にタップを設け、そこに圧力伝送器を接続することとした。急ぎかつ一時的な変更であることから、その変更は小配管(チュービング)で行うこととした。その取付は、一時的な取付として容認されたけれども、適切なデザインコードまたはエンジニアリング基準に基づかずに工事が行われ、また、変更管理の審査もなされなかった。

約3年後、その小配管は破裂し、温度360°Cの可燃物が大気中に漏出した。漏えい物が発火し、プラントを全壊する大火災となった。

- ➔ その一時的取付が適切なエンジニアリングデザイン基準に基づいていなかった。
- ➔ その配管(パイピング)や一時的取付は、ポンプが引き金となる振動の影響を受けやすかった。
- ➔ 小配管の端に設置された圧力計が振り子となった。小配管は、振動に耐え、かつ圧力伝送器のような計器を支えるだけの十分な機械的な強度を持っていない。
- ➔ ポンプ吸入配管のフィルター詰まりの原因が取り除かれた後、一時的取付と圧力伝送器は、必要でなくなったにもかかわらず、外されなかった。
- ➔ “一時的”な取付と見なされた圧力計は、もはや必要なくなつてからは特に、注目されなかったし、検査や保全も行われなかった。まさに忘れ去られていたのだ!

- ➔ 配管、機器、手順の**全て**の変更に対して、自分のプラントの変更管理手順に従うこと。
- ➔ 一時的変更は、恒久的変更と同じく徹底した解析が必要であることを忘れないこと。
- ➔ その変更がエンジニアリング基準や優れたプラクティスに基づいていると確かめるための、資格のある専門家の審査を受けずに配管や機器に変更を加える様なことは決して行ってはならない。
- ➔ 機器の製造者のリコメンドに従うこと。
- ➔ もし“一時的”変更がプラントになされる場合、終了期日を設定し、その期日前に取り外すこと。一時的取付を撤去する場合も再度変更管理の検討を行うこと。一時的変更が、審査なしに、恒久的な変更になることのないようにすること!
- ➔ もしあなたが、既に使われなかったり必要なくなった機器をプラントで見つけた場合、取り外しを提案すること!

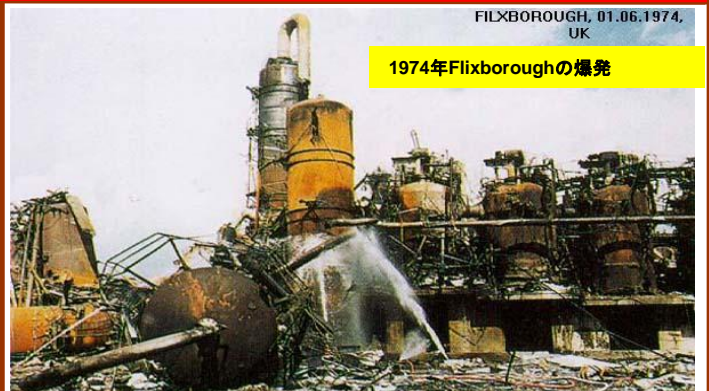
FILXBOROUGH, 01.06.1974, UK

Flixboroughの爆発は、死者28名、負傷者36名、世界中のプロセス安全管理システムと規則に大きな衝撃を与えた。

Flixboroughで破れたたパイプは、もっと太かったが、この事故とFlixboroughとでは幾つかの共通の特徴がある。

- 一時的配管変更について、変更管理の検討がなされなかった。
- 一時的配管は、適切なエンジニアリング基準に基づかず、配管は適切なサポートがなかった。
- 一時的配管への応力が損傷の一つの要因であった。

1974年Flixboroughの爆発
