Mengurus Perubahan Sementara!

Oktober 2012

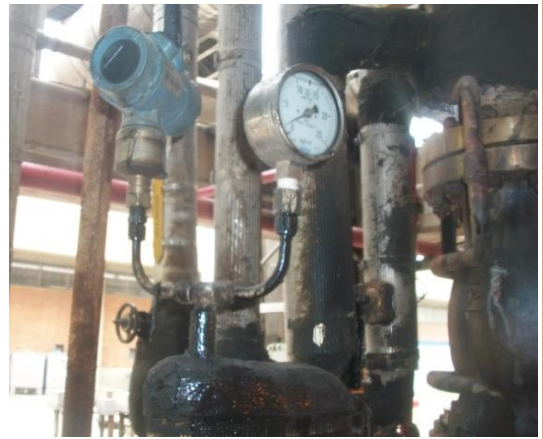
Satu penapis pada sedutan pam kerap tersumbat. Oleh sebab ini, tekanan perlu dipantau, kedua-duanya dalam bidang dan pada panel kawalan. Untuk mengurangkan masa pemasangan untuk pemancar tekanan, ia telah memutuskan untuk memasang paip sambungan sedia ada untuk mengukur tekanan tempatan dan menyambung pemancar tekanan ke pili ini. Dalam keadaan yang tergesa-gesa dan sifat sementara perubahan, ia telah memutuskan untuk menggunakan tiub untuk perubahan. **Pemasangan**, walaupun diterima sebagai pemasangan sementara, tidak mengikut kod reka bentuk yang sesuai atau standard kejuruteraan, dan tiada pengurusan kajian perubahan yang telah dilakukan.

Kira-kira tiga tahun kemudian, bahan tiub pecah dan terbakar pada suhu 360 ° C bocor ke atmosfera. Bahan yang bocor dinyalakan dan memulakan api utama yang memusnahkan loji.

- ➔ Pemasangan sementara tidak mengikut piawaian reka bentuk kejuruteraan yang sesuai.
- ➔ Paip dan pemasangan sementara tertakluk kepada getaran yang disebabkan oleh pam.
- ➔ Tolok tekanan yang dipasang pada hujung tiub bertindak sebagai bandul. Tiub tidak mempunyai kekuatan mekanikal yang mencukupi untuk menahan getaran dan menyokong instrumentasi, seperti pemancar tekanan.
- ➔ Selepas punca penapis memasang paip sedutan pam telah dihapuskan, pemasangan sementara dan pemancar tekanan tidak diperlukan, tetapi tidak pernah dikeluarkan.
- ➔ Sebagai pemasangan "sementara", tolok tekanan tidak menerima perhatian, pemeriksaan, dan penyelenggaraan, terutamanya selepas ia tidak lagi diperlukan. Ia hanya mungkin telah dilupakan!

- ➔ Ikuti Pengurusan loji prosedur Perubahan untuk **semua** pengubahsuaian paip, peralatan, dan prosedur.
- ➔ Ingatlah bahawa pengubahsuaian sementara memerlukan analisis yang menyeluruh yang sama sebagai perubahan kekal.
- ➔ Jangan sekali-kali membuat perubahan kepada paip atau peralatan tanpa kajian oleh pakar-pakar yang berkelayakan untuk memastikan bahawa perubahan berikut piawaian kejuruteraan dan amalan yang baik.
- ➔ Patuhi saranan dari pengilang peralatan anda.
- ➔ Jika "sementara" pengubahsuaian yang dibuat kepada loji, mereka harus mempunyai "tarikh luput", dan perlu dikeluarkan sebelum tarikh itu. Anda perlu melakukan satu lagi pengurusan kajian perubahan untuk pembuangan pemasangan sementara. Jangan biarkan perubahan sementara menjadi kekal tanpa kajian!
- ➔ Jika anda melihat peralatan di kilang yang tidak lagi digunakan atau diperlukan, mencadangkan bahawa ia dikeluarkan!

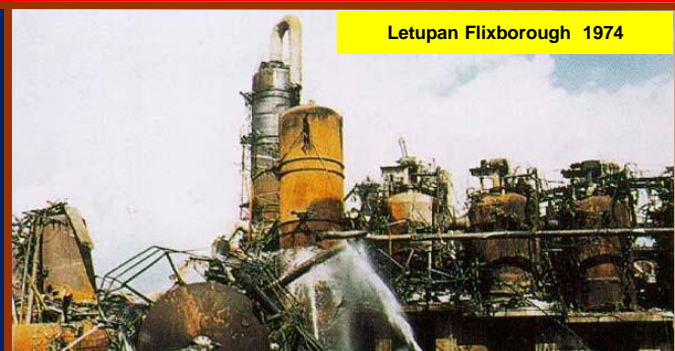
Letupan Flixborough 1974

Insiden ini mempunyai beberapa perkara yang sama dengan letupan 1974 Jun di Flixborough, England (Jun 2004 Keselamatan Proses Beacon). Flixborough letupan membunuh 28 pekerja, cedera 36, dan mempunyai kesan yang besar kepada proses sistem pengurusan keselamatan dan peraturan-peraturan di seluruh dunia. Paip yang gagal di Flixborough adalah lebih besar, tetapi beberapa ciri-ciri yang sama terhadap insiden ini dan letupan Flixborough termasuk:

- Pengurusan kajian perubahan itu tidak dilakukan bagi pengubahsuaian paip sementara.
- Paip sementara tidak mengikut piawaian kejuruteraan yang sesuai, dan paip itu tidak betul disokong.
- Tekanan pada paip sementara adalah salah satu faktor dalam kegagalan.
