## Ta hand om tillfälliga förändringar!

oktober 2012

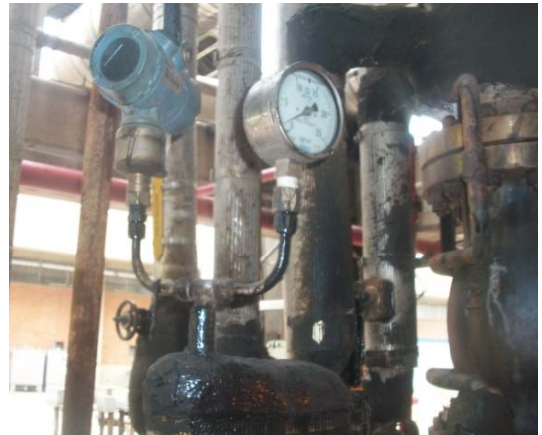
Ett filter på en pumps sug sida pluggade ofta, vilket gjorde att trycket behövde övervakas både i fält och i kontrollrummet. För att minimera tiden att installera en transmitter beslutade man att installera ett avstick på befintlig koppling för den lokalt placerade tryckmätaren och installera en transmitter på denna. På grund av att detta brådskade och förändringen var av tillfällig natur, beslutade man att använda "tubing". Den tillfälliga installationen följde inte designnormer eller tekniska standarder. "Management of Change"-granskning gjordes inte.

Cirka tre år senare brast röret och lättantändligt material med en temperatur på 360° C läckte ut och antändes. Detta var starten på en stor brand som förstörde anläggningen.

- ➔ Den tillfälliga installationen följde inte lämpliga designstandarder.
- ➔ Rören och den tillfälliga installationen utsattes för vibrationer orsakade av pumpen.
- ➔ Transmittern, som installerades i rörets ände, tjänade som ett "pendulum". "Tubing" har inte tillräcklig mekanisk styrka för att motstå vibrationer och för att stödja instrumentering som t.ex en transmitter.
- ➔ När orsaken till de pluggade filtren på pumpens sug sida hade åtgärdats, behövdes inte den tillfälliga installationen och transmittern. Men den togs aldrig bort.
- ➔ Som en "tillfällig" lösning fick transmittern inte den översyn och det underhåll som krävdes, speciellt när den inte behövdes längre. Den hade helt enkelt glömts bort!

- ➔ Gör "Management of Change"-granskning enligt gällande procedur på **alla** förändringar på rör, utrustning och procedurer.
- ➔ Kom ihåg att tillfälliga modifieringar kräver samma noggranna analys som permanenta förändringar.
- ➔ Gör inga förändringar på rör eller utrustning utan granskning av experter för att säkerställa att förändringen följer tekniska standarder och god praxis.
- ➔ Följ rekommendationer från utrustningstillverkaren.
- ➔ Om "tillfälliga" modifieringar görs ska ett "förfalldatum" anges och modifieringen ska tas bort före detta datum. Ni bör göra en ny "Management of Change"-granskning när den tillfälliga installationen tas bort. Låt inte den tillfälliga lösningen bli permanent utan granskning!
- ➔ Om du hittar utrustning i din anläggning som inte längre är i drift eller behövs, föreslå att den tas bort!

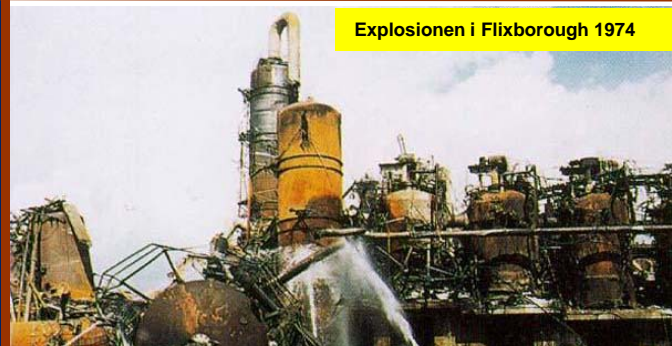
Explosionen i Flixborough 1974

Händelsen i denna Beacon har många likheter med en explosion som inträffade i Flixborough, England i juni 1974 (beskrivet i *Process Safety Beacon* juni 2004). Explosionen i Flixborough dödade 28 personer och skadade 36. Händelsen hade en stor inverkan på ledningsystem för processsäkerhet i hela världen. Röret som brast i Flixborough var mycket större, men hade många likheter med incidenten vi beskriver ovan :

- Ingen "Management of Change"-granskning gjordes vid en tillfällig rörmodifiering.
- Det tillfälliga röret levde inte upp till tekniska standarder. Röret hade dessutom inte tillräckligt stöd.
- Det tillfälliga röret utsattes för stora spänningar, som var en bidragande faktor vid haveriet.
