**Απαντήσεις για το διαγωνισμό «Βρείτε το Πρόβλημα» του Beacon Νοεμβρίου 2012**

Ιανουάριος 2013

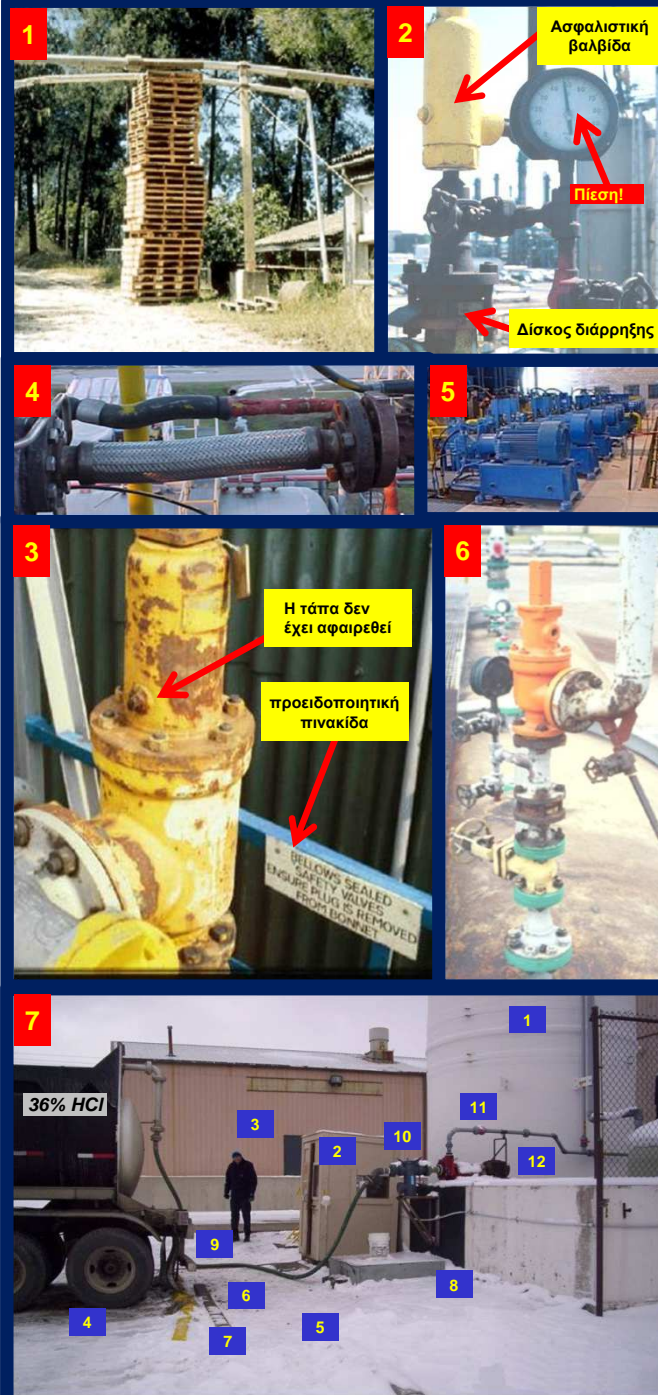
1. Αυτό είναι εύκολο! Εξαιρετικά ανεπαρκής στήριξη του αγωγού!
2. Η πίεση μεταξύ του δίσκου διάρρηξης και της βαλβίδας ανακούφισης υπονομεύει την ακεραιότητα του συστήματος έκτακτης ανακούφισης της πίεσης. Οι δίσκοι αυτοί διαρρηγνύονται όταν η διαφορά της πίεσης πριν και μετά από το δίσκο υπερβεί την πίεση διάρρηξης. Αν υπάρχει πίεση μετά το δίσκο, αυτός δεν θα διαρρηχθεί στην προκαθορισμένη πίεση της διεργασίας.

3. Παρά την προειδοποιητική πινακίδα, η τάπα στο κάλυμμα της ασφαλιστικής βαλβίδας τύπου bellows (η οποία προστατεύει τη βαλβίδα κατά τη διάρκεια της μεταφοράς) δεν έχει αφαιρεθεί. Αυτό επηρεάζει την πίεση στην οποία θα ανοίξει η βαλβίδα.

4. Εύκαμπτοι σωλήνες χρησιμοποιούνται για τη σύνδεση αγωγών που δεν εφαρμόζουν σωστά μεταξύ τους. Επίσης, στη φλάντζα στα δεξιά φαίνεται να λείπει τουλάχιστον μία βίδα ενώ οι όβεις της φλάντζας δεν εφαρμόζουν σωστά.

5. Όλες οι αντλίες είναι πανομοιότυπες σε εμφάνιση και δεν υπάρχουν ενδείξεις σήμανσης.
6. Οι βάνες και ο πρόσθετος εξοπλισμός στην είσοδο του ασφαλιστικού (RV) προκαλούν μεγαλύτερη πτώση πίεσης στην είσοδο, το οποίο θα μπορούσε να προκαλέσει δυσλειτουργία του ασφαλιστικού (chattering). Η block βάνα στην είσοδο της RV δεν φαίνεται να έχει τίποτα που να αποτρέπει το κλείσιμό της και την απομόνωση της RV από τη διεργασία.

7. Υπάρχουν πολλοί κίνδυνοι σε αυτή την φωτογραφία. Εδώ είναι κάποια από αυτά (μπορεί να βρείτε και άλλα!): (1) καμία ορατή σήμανση στη δεξαμενή· (2) δεν υπάρχει καταιονιστήρας ή οφθαλμοπλυντήρια στην περιοχή· (3) ο άνθρωπος στην εικόνα δεν φορά μέσα ατομικής προστασίας· (4) δεν υπάρχουν τάκοι στις ρόδες του βυτιοφόρου· (5) κανένα ορατό σύστημα συγκράτησης τυχόν διαρροής· (6) πολλοί κίνδυνοι παραπατήματος (και γλιστρήματος από το χιόνι)· (7) λίγα ή τίποτα που να αποτρέπουν το βυτιοφόρο να πέσει πάνω στις σωληνώσεις· (8) ανεπαρκής πλατφόρμα πρόσβασης στις συνδέσεις εκφόρτωσης· (9) κανένας τρόπος αποστράγγισης της μάνικας μετά την ολοκλήρωση της εκφόρτωσης· (10) κανένας δείκτης της πίεσης στους αγωγούς της εκφόρτωσης· (11) το βολάν της βάνας μετά την αντλία βρίσκεται πολύ ψηλά· (12) οι σωληνώσεις εκφόρτωσης δεν στηρίζονται επαρκώς.
