2012年11月のBeaconの“問題点を見つけよう”コンテストへの回答から

2013年 1月

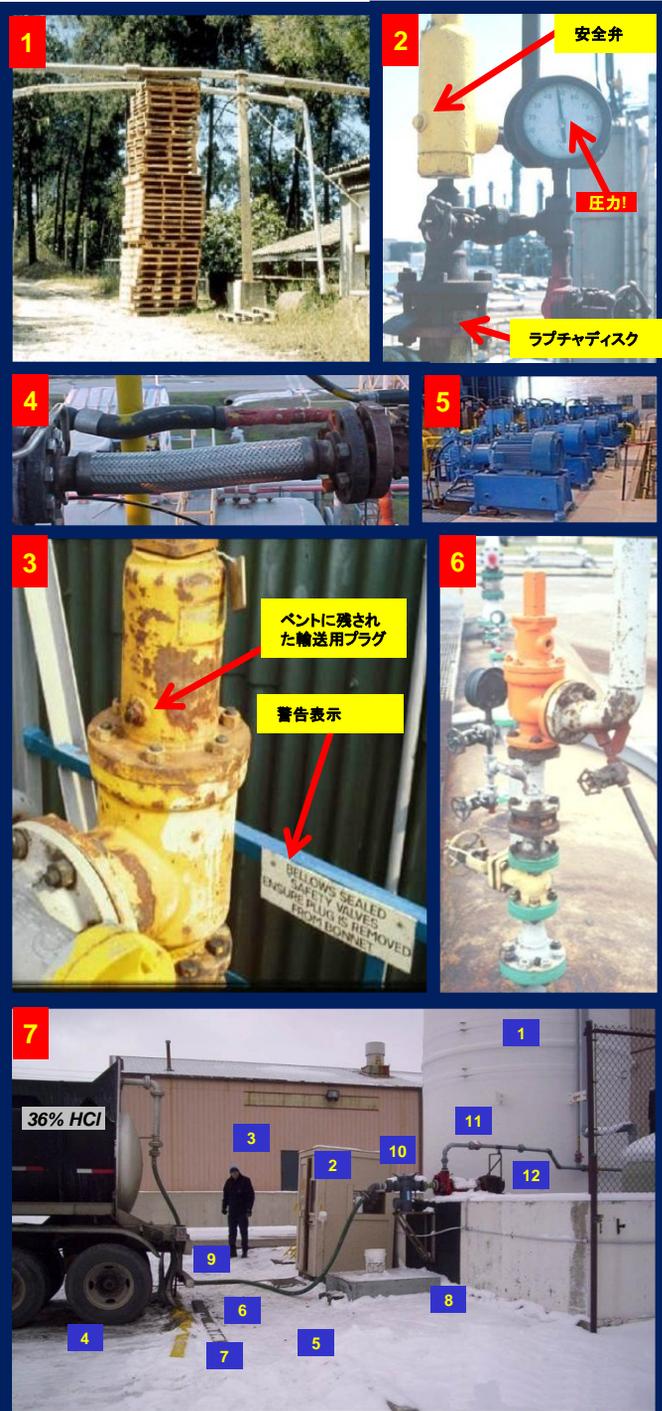
1. これはいかにも安直！配管のサポートがあまりにも貧弱！
2. ラプチャディスクと安全弁との間の圧力が緊急圧力開放システムの健全性を損なっている。ラプチャディスクは上流と下流の圧力差が設定圧力を超えたときに破裂する。そのディスクは、下流側に圧力があれば設定されたプロセス圧で破裂しない。
3. 警告表示があるにもかかわらず、このベローズシール安全弁のボンネットにあるプラグ（これは輸送中バルブを保護する）が外されていない。これは、弁が開くときの圧力に悪影響を及ぼす。
4. フレキシブルホースが互いにうまく合わない配管に接続されている。しかも、右側のフランジは少なくともボルトが一本は無く、双方のフランジ面が正しい位置関係にないように見える。
5. これらのポンプは全て外見が同じで、何らかの識別ラベルをつけている様子もない。
6. 安全弁(RV)の入口側(取り付け)のバルブや配管付属品はより大きな圧力損失を生じさせるが、これは安全弁のチャタリングを引き起こす可能性がある。RVの入力ブロック弁には、それを閉じてプロセスからRVを縁切りすることを防ぐものが何もないようにみえる。
7. この写真の中には多くの危険がある。そのうちのいくつかここに示す。(あなた方は他のものを見つかるかもしれない！)  
 (1)貯槽には一目で分かる標識が付いていない。(2)この辺りに、洗眼あるいは安全シャワーがない(3)この写真の中の人物は保護具を着けていない。(4)タンク車の車止めがない、(5)漏洩物を封じ込めるものが見当たらない。(6)多くのつまずきやすいものがある、(加えて、雪によるスリップの危険)；(7)車がバックして避難小屋に入ったりアンローディング配管にぶつけることを防ぐものが殆どないか、全く無い；(8)アンローディング継手に近づくのに適しないプラットフォーム；(9)アンローディング終了時のホースのドレイン切りのやりようがない；(10)アンローディング配管のどこにも圧力計がない；(11)ポンプ下流のバルブハンドルの位置が高すぎる；(12)アンローディング配管のサポートが貧弱。
