**Algumas Respostas para o Concurso do Beacon de Novembro de 2012**

Janeiro de 2013

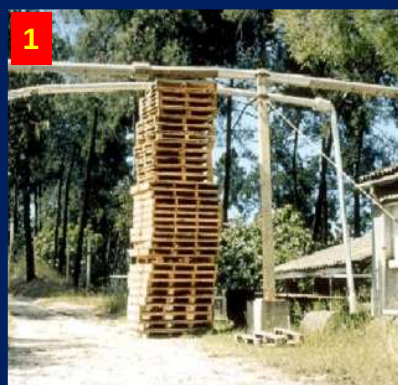
1. Este é muito fácil! O suporte da tubulação é extremamente deficiente!

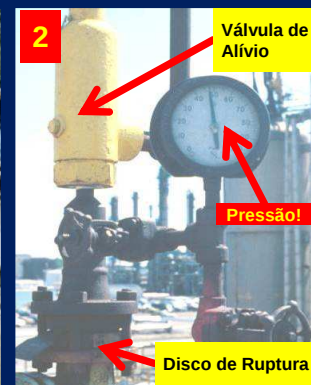
2. A pressão entre o disco de ruptura e a válvula de alívio compromete a integridade do sistema de alívio de pressão de emergência. O disco de ruptura se rompe quando a diferença de pressão a montante e a jusante excede a pressão de ruptura. Se houver pressão a jusante do disco, ele não irá se romper na pressão de projeto.

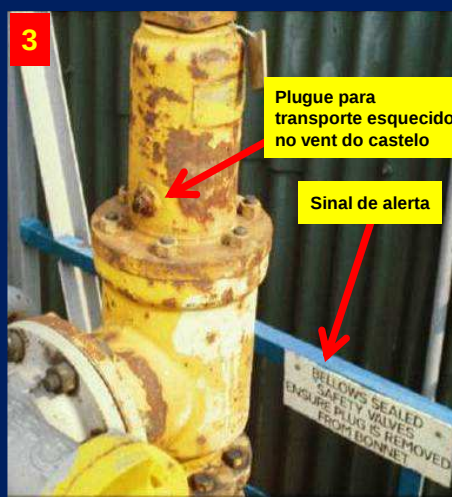
3. Apesar do sinal de alerta, o plugue existente no castelo desta válvula de segurança com foles selados (que protege a válvula durante o transporte) não foi removido. Isso afetará a pressão na qual a válvula deveria abrir.

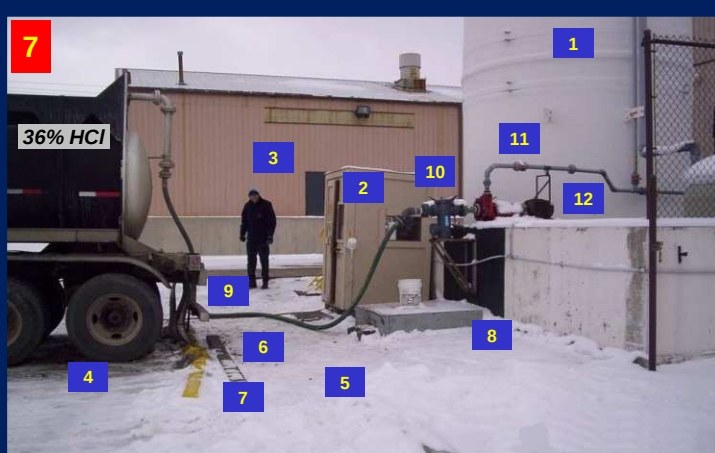
7. Há muitos perigos nesta foto. Aqui estão alguns deles, (podem haver outros!): (1) nenhum rótulo visível no tanque de armazenamento; (2) sem lava-olhos ou chuveiro de segurança na área; (3) a pessoa na foto não está usando qualquer equipamento de proteção individual (EPI); (4) não há calços nas rodas do caminhão tanque; (5) sem sistema de contenção para derrames; (6) muitos pontos para tropeçar (e escorregar devido à neve); (7) pouco ou nada para evitar o choque da traseira do caminhão contra o galpão e a tubulação de descarga; (8) plataforma inadequada para acessar a conexão de descarga; (9) nenhuma maneira para drenar a mangueira quando a descarga é concluída; (10) não há manômetros em qualquer ponto da tubulação de descarga; (11) a manopla da válvula a jusante da bomba está muito alta; (12) a tubulação de descarga não está bem suportada.
