Algumas respostas do Concurso do Beacon de Novembro de 2012

Janeiro 2013

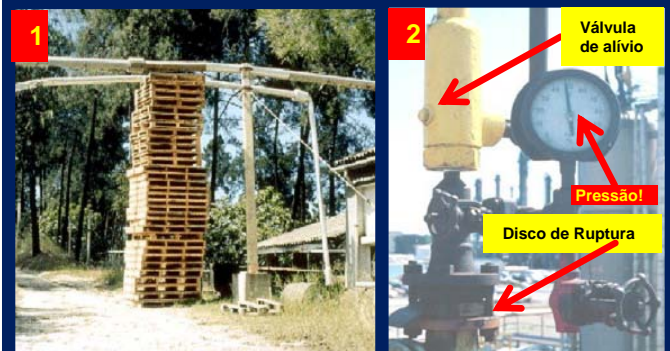
1. Este é muito fácil! A estrutura de suporte da tubagem é extremamente deficiente!

2. A pressão entre o disco de ruptura e a válvula de alívio compromete a integridade do sistema de emergência de alívio de pressão. Os discos de ruptura rompem-se quando a diferença de pressão a montante e a jusante excede a pressão de ruptura. Se houver pressão a jusante do disco, o mesmo não irá romper na pressão pretendida – pressão de projecto.

3. Apesar do sinal de alerta, o grampo existente no castelo desta válvula de segurança de foles selados (que protege a válvula durante o transporte) não foi removido. Isto irá afectar a pressão à qual a válvula deveria abrir.

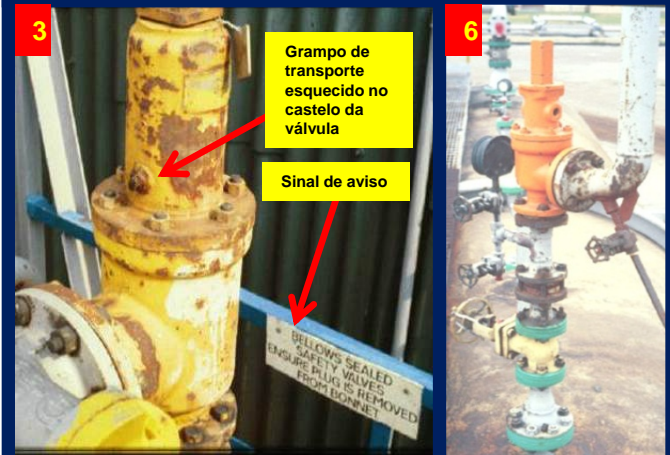
4. Mangueiras flexíveis estão a ser utilizadas para conectar tubagens que não estão encaixadas correctamente. Além disso, na flange de direita aparenta estar em falta pelo menos um perno e as faces da flange não estão alinhadas correctamente.

5. Todas estas bombas são idênticas na aparência e não há evidência de estarem identificadas/“etiquetadas”.

6. As válvulas e outros acessórios de piping na entrada da válvula de alívio resultam numa maior queda de pressão de entrada, o que poderia causar “batimento” na válvula de alívio. A válvula de bloqueio na entrada da válvula de alívio não parece ter nada para prevenir o fecho inadvertido e consequente isolamento da válvula de alívio do processo.

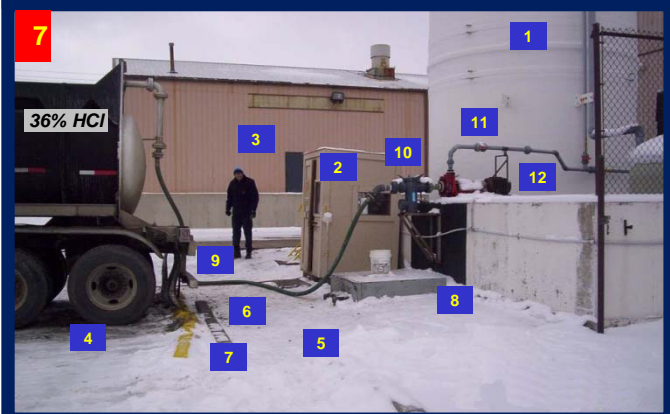
7. Existem muitos perigos nesta foto. Aqui estão alguns deles, (podem existir outros!): (1) nenhuma etiqueta identificativa visível no tanque de armazenagem; (2) não existe lava-olhos ou chuveiro de emergência na área; (3) a pessoa na foto não está a utilizar nenhum equipamento de protecção individual; (4) o camião-tanque não tem calços nas rodas; (5) não é visível sistema de contenção de derrames; (6) muitos pontos para tropeçar (e escorregar devido à neve); (7) pouco ou nada para evitar o choque da traseira do camião com a estrutura e tubagem de descarga existente junto à bacia do tanque; (8) plataforma inadequada para aceder às ligações para descarga; (9) sem sistema de drenagem da mangueira quando a descarga é concluída; (10) não existem manómetros em nenhum ponto da tubagem de descarga; (11) o volante da válvula a jusante da bomba está muito alta; (12) a tubagem de descarga tem deficiente suportagem.
