Några av svaren från Beacontävlingen "Hitta riskerna" i november 2012

Januari 2013

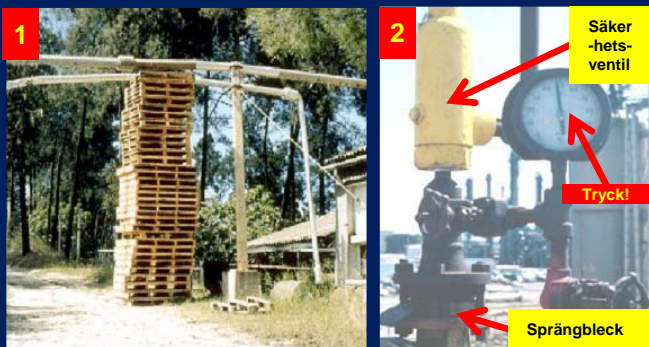
1. Detta är ett enkelt fall! Rörstrukturen är extremt dålig!
2. Trycket mellan sprängblecket och säkerhetsventilen försvagar funktionen på säkerhetsventilen. Sprängblecket utlöses när skillnaden mellan trycket uppströms och trycket nedströms överskrider bristningstrycket. Om det finns ett tryck nedströms blecket, så kommer det inte att brista vid inställt processtryck.

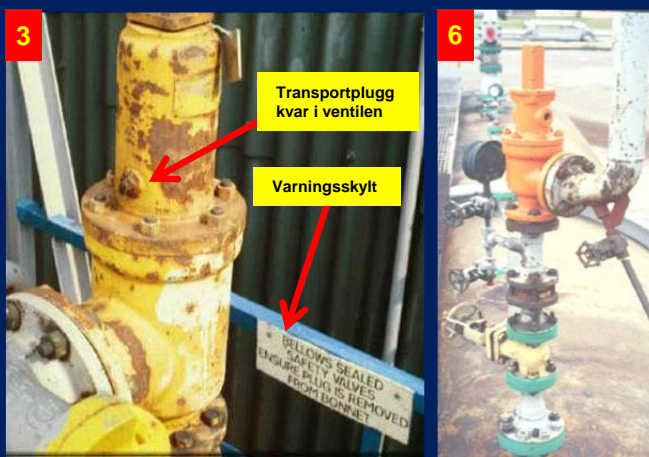
3. Trots varningsskylten har pluggen i huven på denna bälgventil (som skyddar ventilen under transport) inte tagits bort. Detta kommer att påverka det tryck då ventilen ska öppna.

4. Flexibla slangar har använts för att koppla samma rör som inte riktigt passar ihop. Dessutom ser det ut som att flänsen till höger saknar åtminstone en bult och flänsarnas anläggningsytor passar inte riktigt ihop.

5. Alla dessa pumpar ser identiska ut och skyltning saknas.
6. Ventiler och andra rörkopplingar på inloppet till säkerhetsventilen (SV) resulterar i att inloppstrycket faller, vilket kan orsaka "chattering". Det verkar inte finns något som hindrar blockventilen på inloppet till SV att stänga och isolera SV från processen.

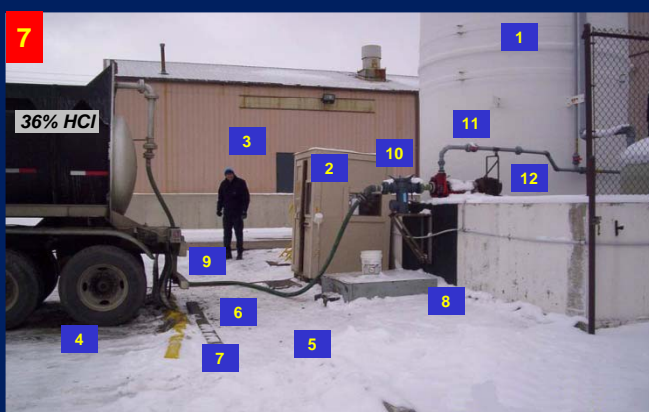
7. Det finns många risker i denna bild. Här är några av dem (du hittar säkert fler): (1) ingen synlig märkning på tanken; (2) ingen ögontvätt eller nöddusch i området; (3) personen på bilden använder inte personlig skyddsutrustning; (4) inga kilar under tankbilens hjul; (5) ingen synlig spillinvalning; (6) många fallrisker (och halkrisker på grund av snön); (7) inget som hindrar lastbilen från att backa in i skjulet och lossningsröret; (8) otillräcklig plattform för att komma åt lossningsutrustningen; (9) ingenstans att dränera slangens när lossningen är slutförd; (10) inga tryckmätare någonstans på lossningsröret; (11) ventilvredet nedströms pumpen sitter för högt; (12) lossningsröret har inte tillräckligt stöd.
