Hoe goed word toerusting ondersteun?

Februarie 2013

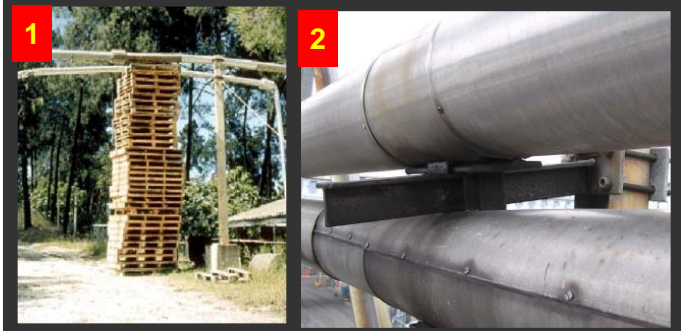
Foto 2: Die staal stut onder die pype het gebuig, moontlik omdat die pype te swaar is. Dalk was dit die gevolg van 'n verandering? Dalk is die tweede pyp bygevoeg sonder om seker te maak of die staal stut dit kan dra.

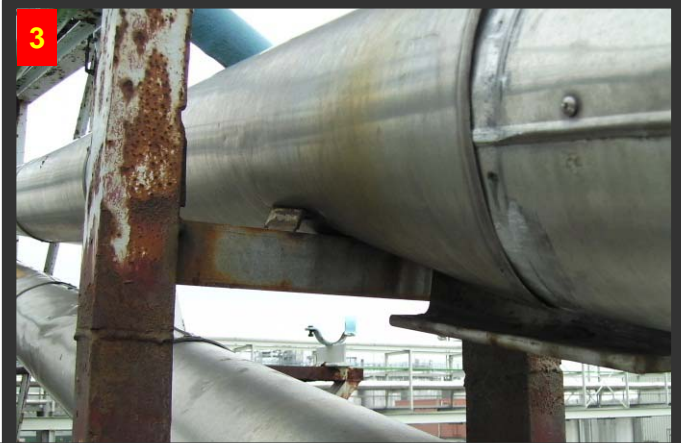
Foto 3: Hierdie pyp het in die lengte beweeg en die pyp skoen aan die pyp rus nie meer op die pypstut nie.

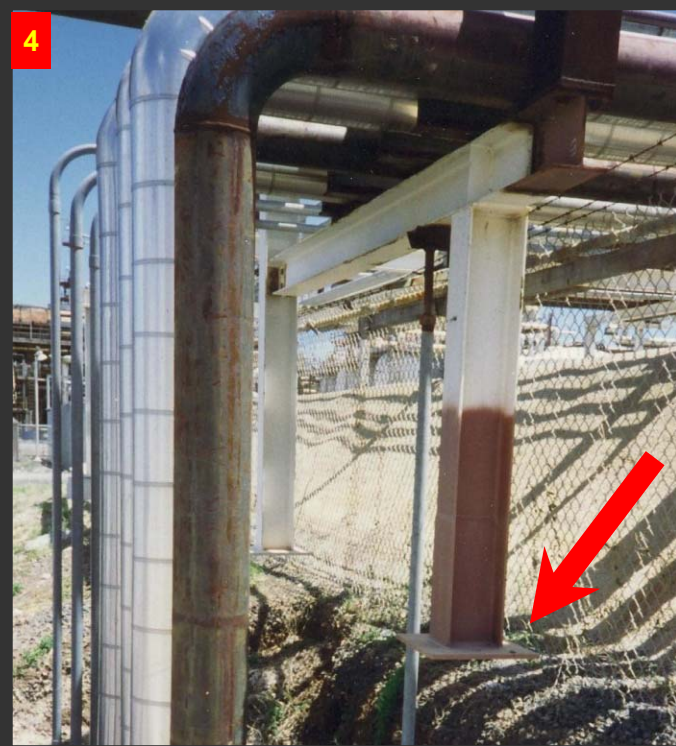
Foto 4: Kyk mooi! Hierdie kolom raak nie meer die grond nie, hy hang aan die pyprak!

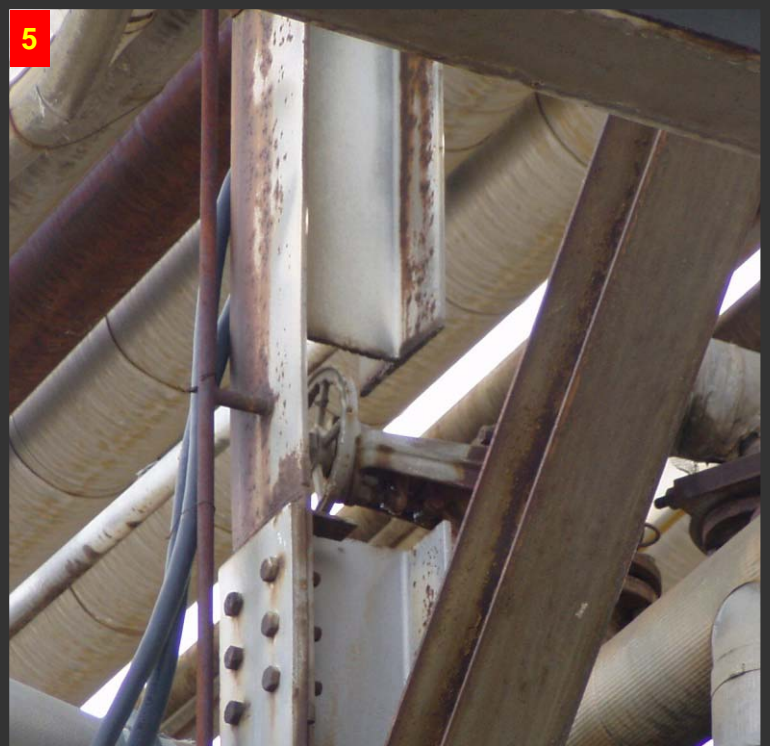
Foto 5: Iemand het 'n stuk van die kolom weggesny om plek te maak vir die klep se handvatse!
