En souvenir de Piper Alpha

Juillet 2013

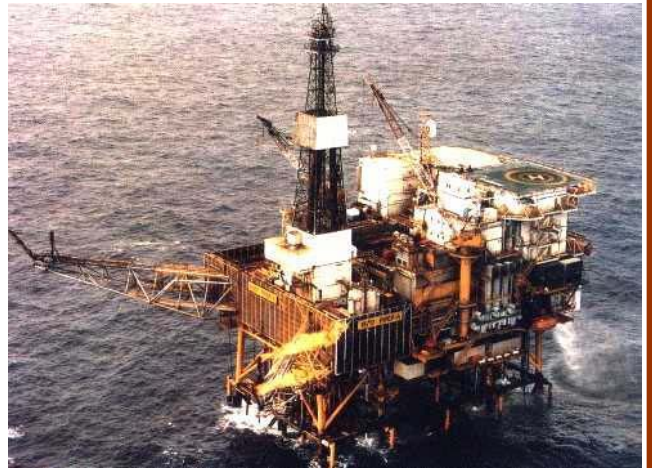
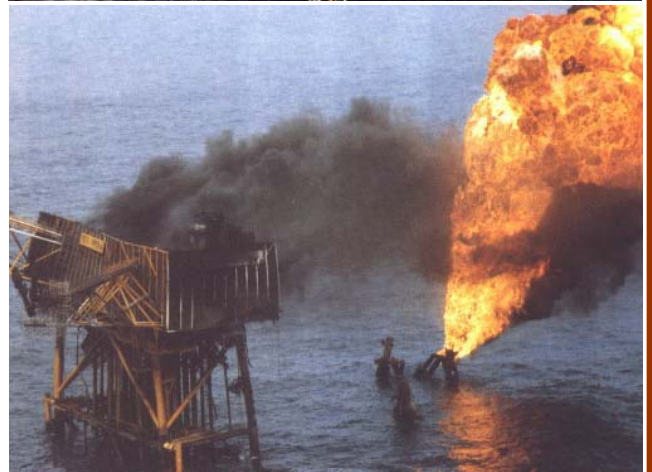
L'enquête fut difficile à cause du manque d'évidences physiques. Basé sur les récits de témoins, il fut conclu qu'il y eut une relâche d'hydrocarbure léger lorsqu'une pompe fut remise en service après avoir été préparée pour des travaux d'entretien. Les opérateurs qui démarraient la pompe ne savaient pas qu'une soupape de sûreté sur la conduite de refoulement de la pompe avait été retirée pour fin de maintenance. Une plaque d'obturation avait été installée mais de façon non étanche en lieu et place de la soupape de sûreté qui se trouvait dans un emplacement qui n'était pas à portée de vue de la pompe. Lorsque la pompe fut démarrée, une fuite s'échappa de la bride où avait été insérée la plaque d'obturation produisant un nuage inflammable qui rejoignit une source d'inflammation. La pompe fut démarrée vers 22h00 et à 01h00, trois heures plus tard, la plateforme était complètement détruite et la plupart de ses occupants tués.
