Relembrando Piper Alpha

Julho 2013

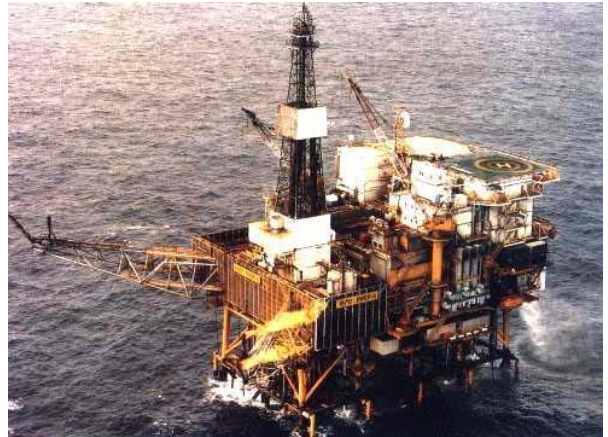
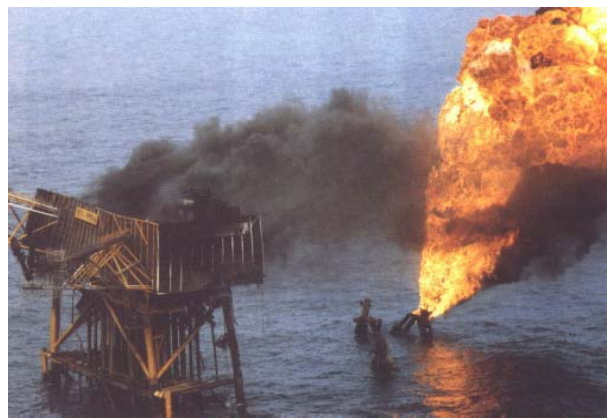
Este mês assinala-se o 25º aniversário do desastre da plataforma petrolífera offshore da Piper Alpha no Mar do Norte, a aproximadamente 180 km (110 milhas) de Aberdeen na Escócia. A 6 de Julho de 1988, uma série de explosões catastróficas e incêndios destruíram a plataforma. Das 226 pessoas que estavam na plataforma na altura do acidente, 165 faleceram juntamente com 2 elementos de uma equipa de emergência durante uma tentativa de resgate. A plataforma ficou totalmente destruída.

A investigação foi prejudicada por falta de provas físicas. Com base em relatos de testemunhas, concluiu-se que a libertação de hidrocarbonetos leves ocorreu quando uma bomba foi recolocada em serviço, depois de ter sido preparada para manutenção. Os trabalhadores que colocaram a bomba em serviço, desconheciam que uma válvula de alívio da descarga deste equipamento, tinha sido removida para manutenção. Uma flange cega tinha sido instalada de forma provisória no seu lugar (provavelmente mal apertada); este local junto à bomba tinha pouca visibilidade. Quando a bomba foi colocada em serviço, a flange cega verteu produto, produzindo uma nuvem de gás inflamável, que posteriormente encontrou uma fonte de ignição. A bomba foi colocada em serviço por volta das 22 horas, e aproximadamente à 1 da manhã, 3 horas mais tarde, a plataforma foi totalmente destruída e a maioria dos seus ocupantes mortos.
