Piper Alpha'yı Hatırlamak

Temmuz 2013

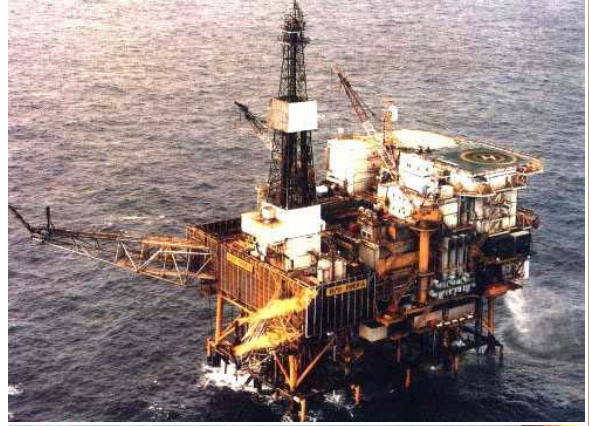
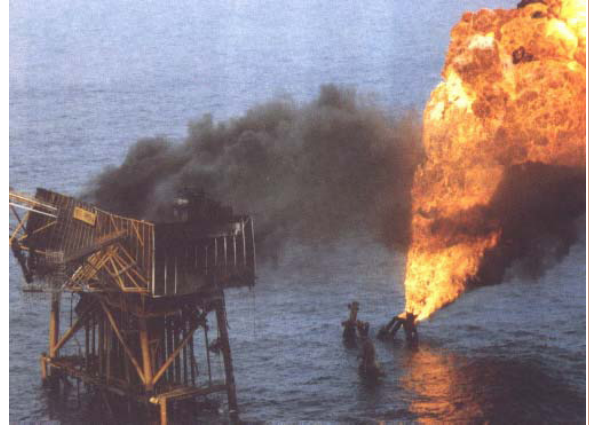
Bu ay, Aberdeen, İskoçya'dan yaklaşık 180 km (110 mil) uzaklıkta Kuzey Denizi'nde olan Piper Alpha deniz aşırı petrol platformu faciasının 25^{nci} yıldönümü. 6 Temmuz 1988 tarihinde bir dizi katastrofik patlama ve yangın platformu tahrip etti. Olay zamanında platformda bulunan 226 insandan, kurtarma çalışmasında ölen 2 acil durum müdahale personeli dahil 167 kişi öldü. Platform tamamen tahrip olmuştu.

Olay incelemesi fiziksel kanıt yokluğundan aksamıştı. Görgü tanıklarının ifadesinden, bakım için hazırlanan pompa tekrar çalıştırılınca, hafif hidrokarbon kaçağı olduğu sonucuna ulaşılmıştı. Pompa tahliye kısmında bulunan emniyet vanası bakım için çıkarılmıştı, pompayı çalıştıran işçiler bundan haberdar değildi. Emniyet vanasının yerinde, pompa çevresinden görünmeyen bir konumda, bir körleme plaka ile eğreti olarak kapatılmıştır. Pompa çalıştırıldığında bu plaka sızdırmış ve daha sonra tutuşma kaynağı bulan yanıcı bulut oluşturmuştur. Pompa 22:00 civarında çalıştırılmış, ve 3 saat sonra 01:00 itibarıyla, platform tamamen tahrip olmuş, üzerinde bulunanların çoğu öldürülmüştü.
