Corrosão Sob Isolamento (CUI)

Janeiro 2014

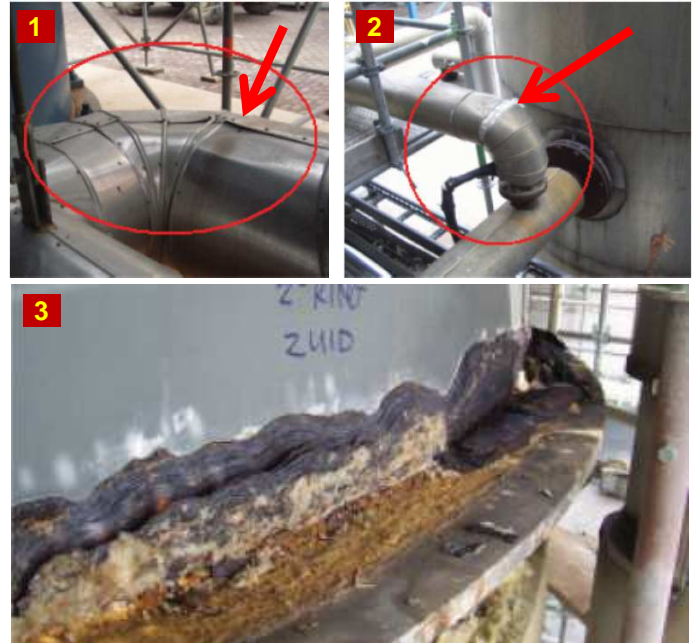
- Uma tubagem de 4" (10 cm) contendo amónia líquida, colapsou devido a corrosão severa. A qualidade do isolamento era deficiente permitindo que a entrada da água "ensopasse" o isolamento. As tubagens tinham sido parcialmente inspeccionadas durante a última paragem da Unidade, mas esta secção de tubagem em particular, não foi examinada.

- Uma tubagem de 1" (2.5 cm) de alimentação de um gás inflamável, rompeu-se devido à perda de espessura da tubagem, originada pela corrosão sob isolamento, causando um incêndio. A tubagem que "falhou" era um bypass que não estava em operação naquela altura. Porque não havia fluxo material na tubagem, esta estava mais fria que a tubagem principal (cerca de 80°C). A temperatura foi suficientemente baixa para condensar vapor ou a humidade do ar, e a água em estado líquido que entrou em contacto com a tubagem isolada não evaporou rapidamente. Isto, em combinação com o isolamento danificado, criou condições favoráveis para o aparecimento de corrosão.

(1) e (2) – Exemplos de isolamento danificado
(3) – Corrosão resultante de isolamento danificado.

- Para os técnicos de manutenção e da construção/montagem de Unidades Processuais:
 - Assegure-se que o isolamento é sempre montado de acordo com os procedimentos especificados. Isto inclui coberturas e vedações apropriadas do isolamento e revestimento ou pintura adequada do equipamento a ser isolado.

- Se necessitar de remover o isolamento, assegure-se que protege o isolamento removido até o trabalho estar finalizado e também deve garantir que o mesmo seja adequadamente re-instalado.

- Quando remover o isolamento para realizar um trabalho de manutenção, aproveite a oportunidade para examinar o equipamento ou tubagem que está por baixo do isolamento. Se observar indícios de corrosão, reporte-os à Chefia para que os especialistas possam fazer uma inspecção.

- Para os técnicos de operação:
 - Observe, se os isolamentos estão danificados ou se têm outros indícios de CUI, durante as suas actividades e reporte as suas observações à Chefia, de modo a que os isolamentos danificados possam ser reparados e o respectivo equipamento inspeccionado, se necessário.

- Após a conclusão de um trabalho de manutenção, verifique o isolamento para garantir que foi devidamente recolocado.
- Se danificar algum isolamento, no decorrer do seu trabalho, reporte-o e assegure-se da sua reparação.
