## İzolasyon Altı Korozyon (IAK)

Ocak 2014

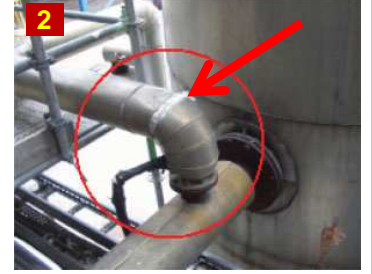
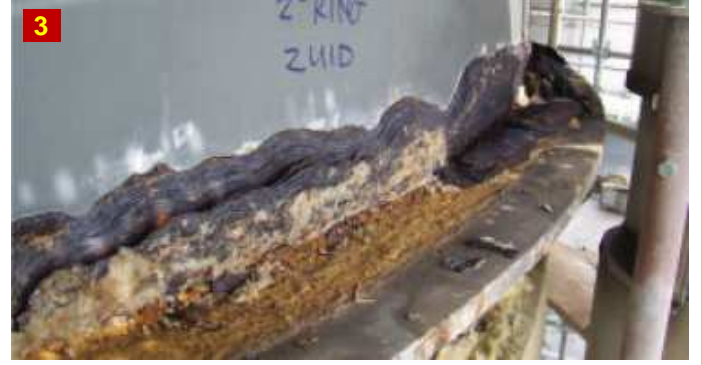
- Sıvı amonyak ihtiva eden 4 parmak (10 cm)'lık boru derin korozyon (oksitleme) nedeniyle sızdırdı. Boru izolasyonu kalitesi, suyun izolasyon içinde emilmesine yol verecek kadar düşüktü. Bir önceki bakım çalışmasında boru sistemi kısmı olarak kontrol edilmiş ancak, bu kısım gözden geçirilmemişti.
- Parlayıcı gaz taşıyan 1 parmak (2.5cm)'lık hat, duvar kalınlığının izolasyon altı korozyona bağlı incelmesinden dolayı parçalandı ve gaz yangını ile sonuçlandı. Parçalanmış boru o anda operasyonda olmayan bir yan bağlantıydı. Hatta akış olmadığından dolayı ana proses hattından daha düşük sıcaklıkta, yaklaşık 80oC (175 F) sıcaklığındaydı. Sıcaklık, havada bulunan buhar ya da nemin yoğunlaşmasını sağlayacak kadar, ve izolasyonlu boruya temas eden suyun hızlı bir şekilde buharlaşmayacağı kadar düşüktü. Bu, hasarlı izolasyonla birlikte, korozyona daha da olanak veren durumları oluşturmuştur.

(1) ve (2) – Hasarlı izolasyon ile ilgili örnekler  
(3) – Hasarlı izolasyon sonucu korozyon

- İzolasyon montajının her zaman belirlenmiş prosedürlere göre yapıldığından emin olun. Bu, izolasyon üzerinde uygun kapak ve contayı, ve izolasyonu yapılmış ekipmanın uygun ceketleme veya boyamasını içerir.
- İzolasyonu kaldırmak gerekiyorsa, çıkarılan izolasyonun işin bitimine kadar ve uygun bir şekilde tekrar montajı yapılamayacak kadar korunduğundan emin olun.
- Bakım yapmak amacıyla izolasyonu kaldırdığında, izolasyon altındaki ekipmanı kontrol etme fırsatından yararlanın. Korozyon belirtisi görürseniz, bunu yönetime bildirin ki uzmanlar ekipmanın kontrolünü yapabilsin.

- Tesiste çalışırken, izolasyonda hasar ya da diğer IAK belirtilerini gözleyin ve gözlemlerinizi yönetime raporlayın ki hasarlı izolasyon onarılsın ve gerekiyorsa izolasyonlu ekipman kontrol edilsin.
- Bakım işi tamamlandığında, izolasyonu, uygun bir şekilde yerleştirildiğinden emin olmak için kontrol edin.
