Tiga puluh tahun yang lepas – Peristiwa berkenaan LPG

November 2014

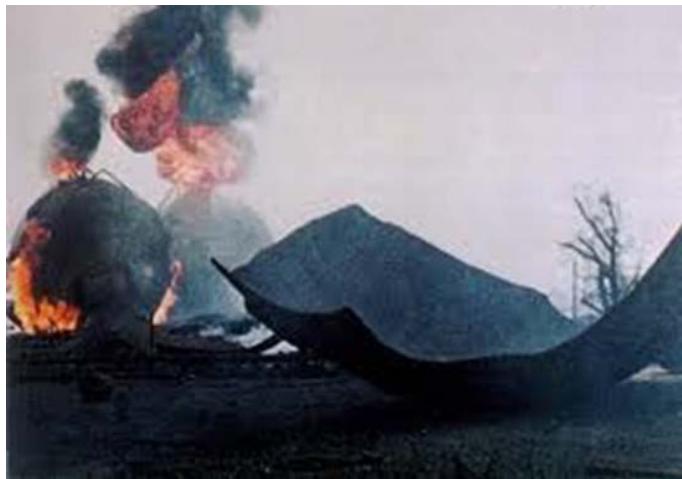
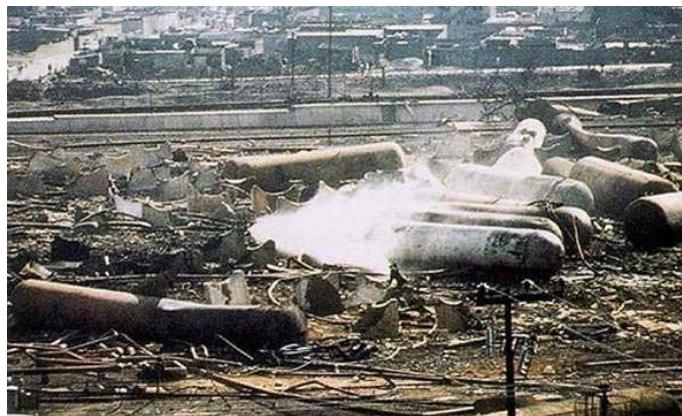
Kira-kira pada pukul 5:30 pagi pada November 19, 1984 berlakunya kebakaran besar dan siri letupan di stor simpanan gas petroleum cecair (LPG) dan terminal pengedaran di San Juan Ixhuatépec, Bandar Mexico, Mexico. Terdapat lebih kurang 600 kematian, sekurang-kurangnya 7,000 kecederaan, 200,000 orang terpaksa dipindahkan dan kemasuhan terminal tersebut. Letupan dicatatkan pada seismometer 20 km (12.4 batu) jauhnya, dan letupan terbesar dicatatkan pada bacaan 0.5 skala Richter. Kebanyakan yang tercedera dan terkorban adalah komuniti yang tinggal berhampiran – mereka tinggal dalam jarak sehampir 130m (425kaki) daripada kawasan terminal.

Punca sebenar kemalangan tidak dapat dikenalpasti disebabkan kemasuhan fasiliti dan ketiadaan saksi untuk memberikan laporan. Dipercayai ia berpunca daripada kebocoran daripada tangki atau saluran paip ke kawasan yang tertutup oleh dinding. Wasap LPG membentuk lapisan wap awan mudah terbakar pada ketinggian 2m (6.6 kaki). Awan ini mungkin dinyalakan oleh ‘ground flare’.

Ada bukti bahawa tangki simpanan di fasiliti mungkin telah terlalu penuh, seterusnya menyebabkan aliran LPG teralih ke kawasan ‘ground flare’. Pembebasan mungkin berasal dari salah satu tangki simpanan yang diisi terlalu penuh atau bertekanan terlalu tinggi.

Banyak punca menyumbang kepada malapetaka tersebut, termasuklah rekabentuk terminal (sebagai contoh, kekurangan ruang tangki, kelemahan alat pengesan gas, kekurangan sistem perlindungan pasif bagi kebakaran) kemasuhan sistem memadamkan kebakaran yang disebabkan letupan, penyelenggaraan yang tidak teratur dan jumlah orang yang ramai tinggal berhampiran dengan terminal tersebut.

- ❖ Kekemasan yang tidak baik
- ❖ 30-40 % daripada alat keselamatan, termasuklah sistem semburan air bagi kebakaran tidak berfungsi atau telah dipintas.
- ❖ Injap pembebasan tekanan pada penerima manifold LPG telah hilang.
- ❖ Tolok tekanan memberikan bacaan yang tidak tepat dan dalam keadaan tidak baik

- ❖ Fahami betapa serius insiden yang berpotensi untuk berlaku di loji anda, dan apakah sistem keselamatan yang ada bagi menghalang atau mengurangkan kejadian.
- ❖ Laporkan semua kegagalan sistem keselamatan dan peralatan, minta pihak pengurusan untuk membaikinya.
- ❖ Pastikan semua peranti injap pembebasan tekanan diinspek dan diselenggara seperti mana diarahkan dalam polisi loji anda.
- ❖ Berbincang dengan pihak keselamatan dan jurutera proses bagi menentukan bagaimana untuk mengurus risiko, termasuklah kemungkinan untuk memberhentikan operasi, sekiranya peralatan keselamatan yang kritikal tidak berfungsi dengan baik.
- ❖ Ingat bahawa kekemasan loji yang tidak baik selalunya adalah simptom kepada budaya keselamatan yang lemah. Pelihara loji anda dan peralatannya, terutamanya peralatan keselamatan.
