## **Cu 30 de ani în urmă – O tragedie ce a implicat LPG**

Noiembrie 2014

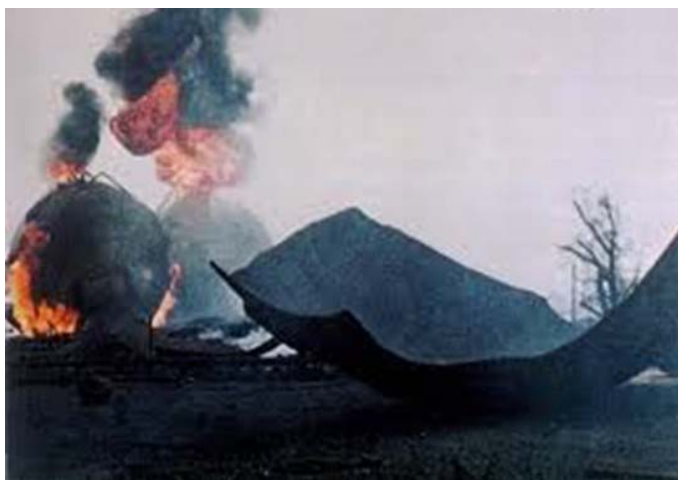
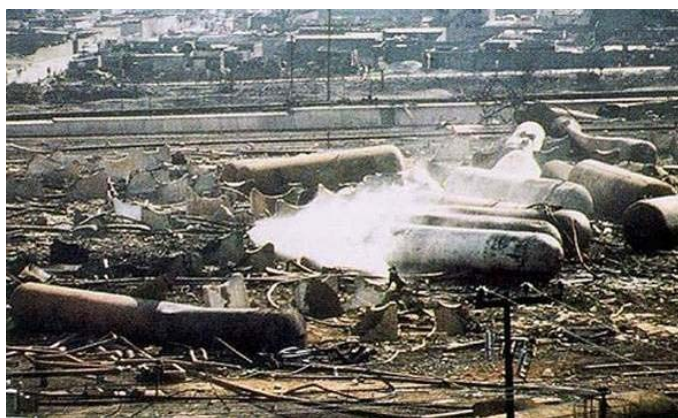
În jurul orei 5:30 AM pe 19 Noiembrie 1984, s-a produs un incendiu de proporții și o serie de explozii la un depozit și terminal de distribuție a gazului petrolier lichefiat (LPG) din San Juan Ixhuatepec, Mexico City, Mexico. Ca urmare a acestui incident au rezultat aproximativ 600 decese, aproximativ 7000 răniți, 200 000 civili evacuați, iar terminalul a fost distrus. Exploziile au fost înregistrate de un seismometru situat la 20 km de terminal, iar cea mai puternică explozie a fost înregistrată cu 0,5 grade pe scara Richter. Majoritatea răniților și deceselor au fost înregistrate în rândul comunității din vecinătatea facilității, civili care locuiau la mai puțin de 130 m de terminal.

Cauza accidentului nu poate fi stabilită cu exactitate datorită distrugerii instalațiilor și absenței martorilor. Se consideră că LPG s-a scurs dintr-un rezervor sau conductă într-o încălțăminte închisă. Vaporii de LPG au format un nor de vapori inflamabili de circa 2 m înălțime. Norul s-a aprins probabil de la o faclă de la nivelul solului.

Există dovezi că unele rezervoare de LPG au fost supra-umplute, fapt ce a condus la o deversare de LPG către facele de sol. Deversarea inițială ar fi putut proveni de la supra-umplerea sau supra-presurizarea unui rezervor de depozitare.

Multe cauze au contribuit la dezastru, incluzând proiectarea terminalului (de exemplu amplasarea inadecvată a rezervoarelor, detecția de gaze inadecvată, lipsa sistemelor pasive de protecție la incendiu), distrugerea sistemelor de stingere a incendiilor de către explozii, mentenanța necorespunzătoare a echipamentelor de siguranță și, numărul mare de civili ce locuiau în vecinătatea terminalului.

- ❖ Înțelegerea magnitudinii unui potențial incident în instalația dumneavoastră și, ce sisteme de siguranță există pentru a preveni și minimiza consecințele incidentului.
- ❖ Raportați toate defecțiunile sistemelor de siguranță și echipamentelor și solicitați managementului repararea acestora.
- ❖ Verificați dacă toate supapele de siguranță sunt verificate și menținute conform procedurilor aplicabile instalației dumneavoastră.
- ❖ Consultați inginerii de siguranță și producție pentru a determina modul de gestionare a riscului, inclusiv posibilitatea de a opri instalația, dacă echipamentele critice pentru siguranță nu funcționează corespunzător.
- ❖ Amintiți-vă că o ordine și curățenie deficitare la locul de muncă este adesea un simptom al unei culturi a siguranței deficitare. Aveți grijă de instalația dumneavoastră și toate echipamentele sale, în special de echipamentele de siguranță.
