## **Dettagli importanti in materia di sicurezza di processo!**

Marzo 2015

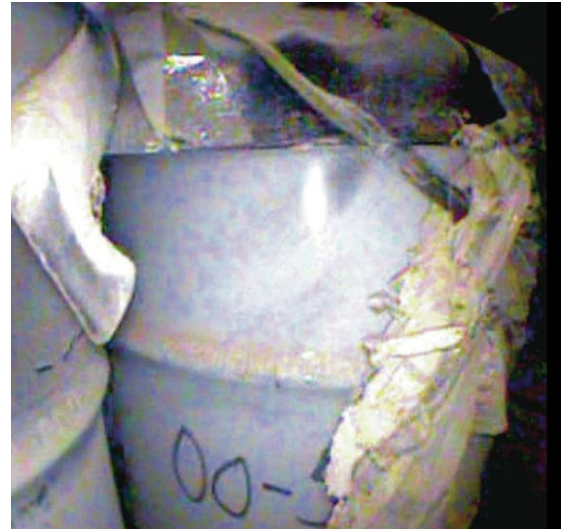
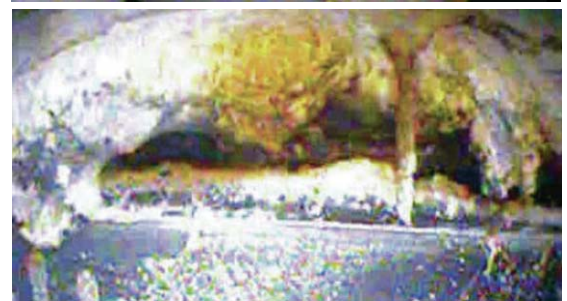
Il "Beacon" di Marzo 2015 racconta di una reazione esotermica che si verificò all'interno di un fusto contenente materiale di scarto radioattivo in un deposito di rifiuti nucleari.

Il fusto si ruppe rilasciando piccole quantità di radiazioni, esponendo altri fusti di rifiuti ad elevate temperature e contaminando 20 lavoratori con bassi livelli di radiazioni.

La reazione chimica si verificò all'interno del fusto poiché in esso era contenuto materiale acido di scarto e prodotti chimici ossidanti come sali e adsorbenti organici. La miscela formatasi ha potuto reagire e generare calore e pressione.

Anche se non sono stati fatti accertamenti definitivi in merito alle cause che hanno scatenato il disastro, i giornali indicarono che un errore di battitura nella revisione di una policy di impianto potrebbe aver comportato l'uso di adsorbenti sbagliati!

La policy revisionata, affermava esplicitamente che avrebbero dovuto essere utilizzati adsorbenti organici quando, invece, avrebbe dovuto prescrivere l'utilizzo di materiali assorbenti inorganici (un'argilla). L'errore non è stato riconosciuto e l'adsorbente scambiato, ha dato luogo all'incidente. Dettagli importanti!

- ❖ Qualunque sia il vostro lavoro – che siate operatori, manutentori, supervisori, ingegneri o manager - fate attenzione ai dettagli! Non esistono dettagli di poco conto in materia di sicurezza di processo. Non si sa mai, i dettagli apparentemente minori possono generare eventi rilevanti, per questo motivo nessun dettaglio deve essere tralasciato!
- ❖ Se vi viene chiesto di controllare una procedura o altre informazioni riguardanti la sicurezza di processo, dovete davvero controllarle! Non considerate la revisione come una formalità, entrate nel dettaglio con molta attenzione.
