## Korrodált tartályok!

2017. május

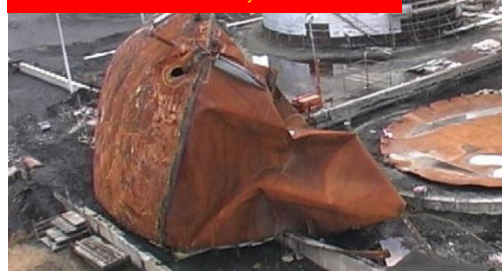
2001-ben felrobbant egy tartály, ami egy finomító alkilezési eljárásából származó kénsavval (amely tartalmazott szénhidrogéneket is) volt töltve. Nyolc munkavállaló megsérült és egy meghalt. A kiömlött kénsav környezeti kárt okozott, mivel elérte a folyót. Vállalkozók padozatjavítási munkálatokat végeztek a tartályparkban, amikor egy szikra a tűzveszélyes tevékenység következtében a tartályban lévő gyúlékony gőzöket meggyújtotta. A tartály jelentősen korrodált volt és már több éve évenként találtak szivárgásokat. Minden bejelentett szivárgást megjavítottak, kivéve egyet, amit a beleset előtt néhány hónappal észleltek. Az incidens során számos további lyukat fedeztek fel a tartály tetején és a tartály palástján, amit nem jelentettek. Egy kezelő néhány héttel a robbanás előtt jelentést tett a „nem biztonságos állapotáról”. A tűzveszélyes tevékenység engedélyezését elutasították, mert a gyúlékony gőz koncentráció magas volt, de a vezetés nem tett javító intézkedéseket ezzel kapcsolatban.

1. ábra: Kénsavval töltött tartály a robbanás után

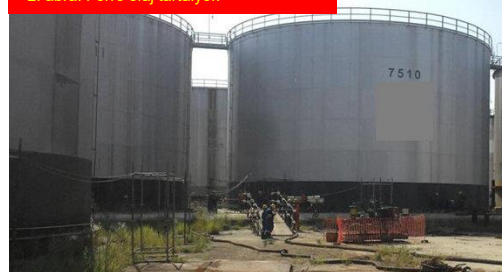
2016. januárban egy másik finomítóban is tartály korrózió okozott halálos balesetet. Az esti műszakban az egyik operátor a tartályparkon ellenőrizte a számos, forró olajat tartalmazó tartály hőmérsékletét és szintjét (2. ábra). Az ellenőrzéshez fel kellett mászni a tartályok tetejére. A munkavállaló nem tért vissza egy ideje, és nem válaszolt a rádiókapcsolatra. Kollégái utána mentek a tartályparkba, ahol megtalálták az ott parkoló járművét, valamint az egyik tartály tetején egy nagy lyukat fedeztek fel (3. ábra). A tartályt kiürítették és megtalálták a munkavállaló testét a tartályban, aki a lyukon keresztül a tartályba esett. A tartály tetején számos belső korróziót találtak. A tartály teteje meggyengült amikor a munkavállaló rálépett.

2. ábra: Forró olaj tartályok

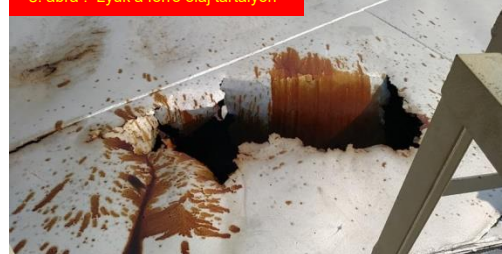
3. ábra: Lyuk a forró olaj tartályon

- Jelentse a tartály lyukadásokat vagy a nagymértékű korróziókat a vezetés felé. Ha nem történik intézkedés a probléma megoldására, akkor se adja fel és jelezze az aggodalmát nagyobb körben.
- Soha ne másszon olyan berendezésre vagy sétáljon rajta, amely ennek nem felel meg. A korrózió nem mindig látható, és terhelésre a szerkezet sérülhet.
- Jelentse a csövek, a csőtartók, a készülékek, a berendezések talapzata, a létrák, a lépcsők, a munkahelyek padozata, az épületek acélszerkezete, vagy más kritikus berendezések korrózióját.
