Aşınmış Tanklar!

Mayıs 2017

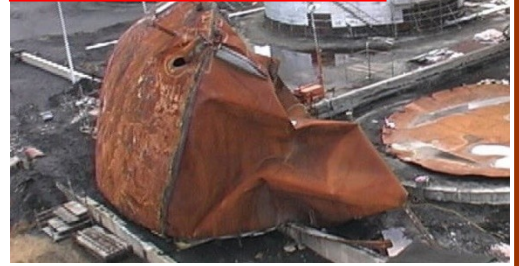
2001'de rafineri alkilasyon prosesinden geri kullanımı sağlanmış (biraz hidrokarbon içeren) sülfirik asit tankında patlama gerçekleşti (Resim 1). Sekiz çalışan yaralanmış ve bir ölüm olmuştur. Saçılan sülfirik asit bir nehre ulaşmış çevresel zarara neden oldu. Kontraktörler tank çiftliğinde bulunan bir platformu onarıırken ateşli iş çıkan kıvılcım tanktaki yanıcı buharı tutuşturdu. Tankta ciddi aşınmalar vardı ve birkaç yıl boyunca her yıl sızıntılar tespit edilmekteydi. Olaydan birkaç ay önce farkedilmiş olan dışında tüm raporlanmış sızıntılar onarılmıştı. Olay sırasında, tankın tavan ve dış yüzeyinde bulunan birkaç delik daha raporlanmamıştı. Bir operatör, patlamadan birkaç hafta öncesinde "güvenliksiz durum raporu" dökümanete etmişti. Yüksek alevlenir buhar derişimi nedeniyle ateşli iş izni reddedilmişti, ancak yönetim tarafından düzeltici faaliyetler uygulamaya alınmamıştı.

Resim 1: Patlama sonrası sülfirik asit tankı

- Tanklardaki delikleri veya şiddetli aşınmaları yönetime raporlayın. Eğer problemi düzeltmek için bir faaliyette bulunulmuyorsa, vazgeçmeyin ve gerekirse kaygınızı üst yönetime iletin.
- Hiçbir zaman, üzerinde yürümeye veya üzerine tırmanmaya yönelik tasarlanmamış ekipman üzerinde yürümeyin veya üzerine tırmanmayın. Aşırı aşınmış gözükün hiçbir şey üzerinde yürümeyin veya üzerine tırmanmayın – ağırlığınızı taşıyamayabilir.
- Borulamada, boru desteklerinde, tanklarında, ekipman desteklerinde, merdivenlerde, çalışma platformlarında, bina yapı demirinde veya başka herhangi kritik ekipmanda bulunan aşınmayı raporlayın.

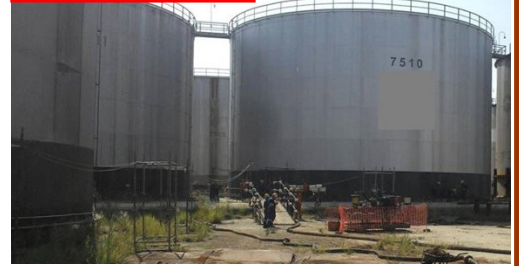
Resim 2: Sıcak yağ tankları

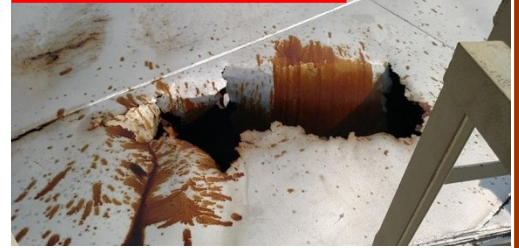
Ocak 2016'da, başka bir rafineride yine tank aşınmasından kaynaklanan ölümcül bir olay gerçekleşti. Akşam vardiyası sırasında bir operatör sıcak yağ içeren birkaç tanktaki sıcaklığı ve seviyeyi manuel olarak ölçmek için tank çiftliğine gitti (Resim 2). Bu işlem tankların tepesine tırmanmayı gerektiriyordu. Operatör bir süre sonra dönmedi ve telsizle iletişime yanıt vermedi. Çalışma arkadaşları durumu anlamak için tank çiftliğine gittiler, aracını orada park etmiş buldular ve tanklardan birinin üzerinde de büyük bir delik gördüler (Resim 3). Tank boşaltıldı ve operatörün bedeni tankın içinde bulundu – delikten aşağı tanka düşmüştü. Tankın tavanında ciddi iç aşınmalar olduğu farkedildi. Tavan, operatör tankın üzerine çıktığında delinmişti.

Resim 3: Sıcak yağ tankı tepesinde delik
