Incident per fallada d'una canonada de vapor

June 2017

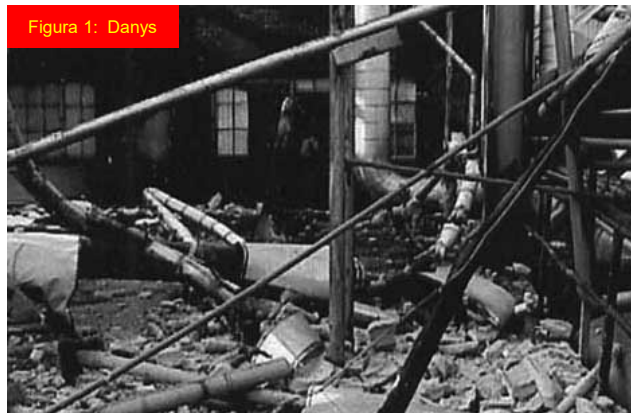
Figura 1: Danys

El novembre de 1998 una canonada de vapor de 12 in (30,5 cm) i 600 psig (~ 41 bar[g]) d'una gran planta química va fallar catastròficament. Una secció d'aproximadament 1 metre aigües amunt d'un cabalímetre venturi fora de servei es va trencar sobtadament provocant danys greus a la zona (Fig. 1). Va fallar el subministrament de vapor a tota la planta, el generador de vapor va parar, i es va perdre la producció a la major part de la planta durant més de 5 dies. Afortunadament, no hi va haver danys personals.

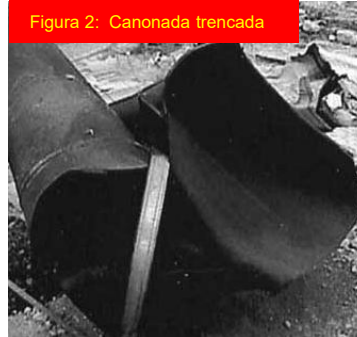
Figura 2: Canonada trencada

Es va formar immediatament un equip d'investigació per analitzar la causa de la fallada de la canonada, que tenia 30 anys (Fig. 2). Hi havia preocupació perquè altres canonades de vapor podrien estar en risc de fallades similars. L'equip estava format per personal d'operació i gestió de la planta, per enginyers mecànics i de materials (experts en canonades, fiabilitat i anàlisi de fallades), i enginyers químics. La sospita inicial era que el vapor humit havia erosionat la canonada aigües amunt del venturi, aprimant-ne la paret. Es creia que les línies observades a la canonada (Fig. 3) havien estat creades per la erosió.

La investigació va determinar que la canonada s'havia dissenyat en forma de con (d'uns 10°) per tal de facilitar el flux cap el venturi. Aquesta inclinació es va aconseguir mecanitzant una canonada d'un diàmetre més gran. L'equip investigador va demanar que un mecànic expert inspeccionés la canonada trencada. El mecànic va veure immediatament que les línies no eren senyals d'erosió, sinó marques d'una eina de tall. Quan es va mecanitzar la canonada, l'eina de tall no es va inserir apropiadament, sinó que estava descentrada. Això va fer que la part superior de la canonada tingués el 25% del gruix previst i, per tant, estava afeblida.
