Investigação de um Incidente de Ruptura de uma Tubagem de Vapor

Junho de 2017

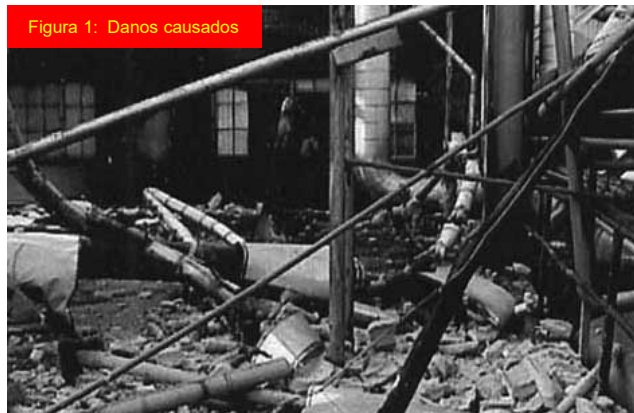
Figura 1: Danos causados

Em novembro de 1998 uma tubagem de vapor de 12 pol., 600 psig (~ 41 barg), numa grande indústria química, falhou catastróficamente. Uma seção do tubo com 1 m de comprimento, a montante de um venturi para medição de caudal que estava fora de serviço, rompeu-se repentinamente ocasionando grandes danos na área (Fig. 1). O fornecimento e a geração de vapor foram interrompidos, e não houve produção na maior parte da fábrica por mais de 5 dias. Felizmente não houve feridos ou mortes.

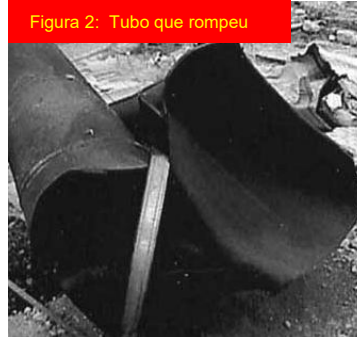
Figura 2: Tubo que rompeu

Imediatamente foi formada uma equipa de investigação para entender a causa da falha da tubagem com mais de 30 anos (Fig. 2). Havia a preocupação com outras tubagens de vapor que poderiam estar em risco de terem uma falha semelhante. A equipa era formada por pessoal de operação e de gestão das utilidades, engenheiros mecânicos e de materiais (especialistas em tubagens, fiabilidade e análise de falhas) e engenheiros químicos. A suspeita inicial era de erosão da parede da tubagem imediatamente a montante do venturi, causada por baixa qualidade do vapor (humidade), resultando numa redução de espessura da parede do tubo. Acreditava-se que as linhas observadas no tubo (Fig. 3) teriam sido causadas por erosão.

Durante a investigação, foi verificado que o tubo tinha sido projetado para ter uma ligeira conicidade (cerca de 10°) para suavizar o fluxo para o venturi. Esse afunilamento foi produzido perfurando-se um pedaço mais espesso de tubo para o perfil projetado. A equipa de investigação solicitou a um serralheiro experiente que inspecionasse a tubagem que falhou. O serralheiro reconheceu imediatamente que as linhas não eram sinais de erosão, mas, na verdade, eram marcas de uma ferramenta de mandrilagem. Quando o tubo foi mandrilado, a ferramenta não tinha sido inserida corretamente, mas descentrada. Isto resultou no tubo ter apenas cerca de 25% da espessura pretendida no topo e, conseqüentemente, ficar enfraquecido.

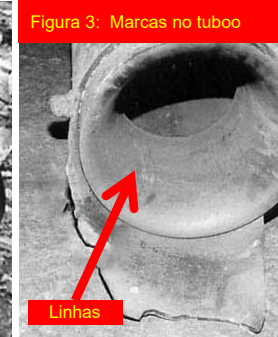
Figura 3: Marcas no tubo

Linhas
