## **Bestuur van verandering**

Julie 2017

## **'n Klein verandering kan groot impak hê!**

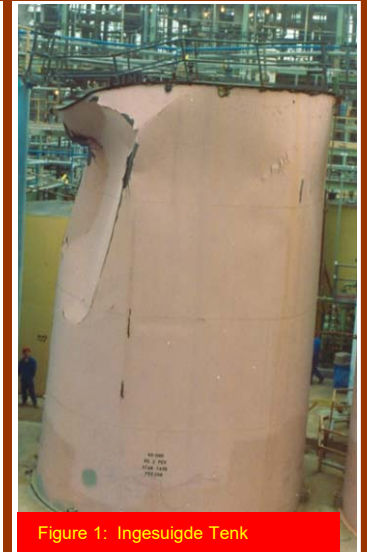
**Insident 1:** Die ventilasie pyp van 'n lae druk atmosferiese stoortenk, 6 m deursnit en 9 m hoog, is verander om vrylating na die atmosfeer te verminder. Vir 20 jaar is die tenk bedryf met stikstof in die dampspasie en 'n klep op die ventilasielyn wat die tenk beskerm het teen oordruk en vakuüm. Die nuwe sisteem was meer kompleks en bedoel om dampe weg te suig. Die tenk is in bedryf gestel en volgemaak. Toe hulle die tenk vir die eerste keer leegmaak is die tenk inmekaar gesuig (Fig 1) omdat daar onvoldoende ventilasie was. Gelukkig was daar geen beserings nie, maar die tenk is onherstelbaar beskadig en moes vervang word.

Figure 1: Ingesuigde Tenk

In Insident 1, is die risiko analise van die BvV (MOC) wel gedoen, maar die opleiding van die operateurs is nie voltooi nie. Die opleiding het gefokus op die nuwe kompressor en kondensator. Die opleiding het nie gefokus op die 12 mm klep op die instrument lugpyp wat die druk en vakuüm beskerming beheer nie, en dat die beskerming krities was nie. Na die insident is bevestig dat die klep toe was, terwyl dit krities was om die tenk te beskerm. Die klep moes in 'n oop posisie gesluit of geseël gewees het om te verseker dit is altyd oop. Die ontwerp of opleiding kon ook eenvoudiger gewees het as beskerming teen menslike foute. Klein besonderhede waaraan nie gedink is nie, is baiekeer die oorsaak van menslike foute, wat ernstige gevolge kan hê.

- Maak seker jy is opgelei in enige veranderinge wat dalk op jou aanleg gedoen is en dat jy verstaan hoe om die veranderde toerusting te bedryf. Kry hulp as jy dalk toerusting moet bedryf waarvoor jy nie opgelei is nie.
- Moet nooit veranderinge aan jou aanleg maak sonder om die prosedures vir Bestuur van Verandering (MOC) te volg nie.
- As enige toerusting kompleks is en moontlik 'n menslike fout kan veroorsaak, rapporteer dit dadelik en vra dat die toerusting vereenvoudig word of dat beskerming ingebou word.
- Verstaan volledig veranderinge wat aan toerusting gemaak word wat aan ander behoort, soos byvoorbeeld 'n tenker wat by jou aanleg moet oplaai of aflaai.
- Tydens oorpasing van materiaal, maak seker **alle** kleppe is in die korrekte posisies. Sien Beacon van Augustus 2015.

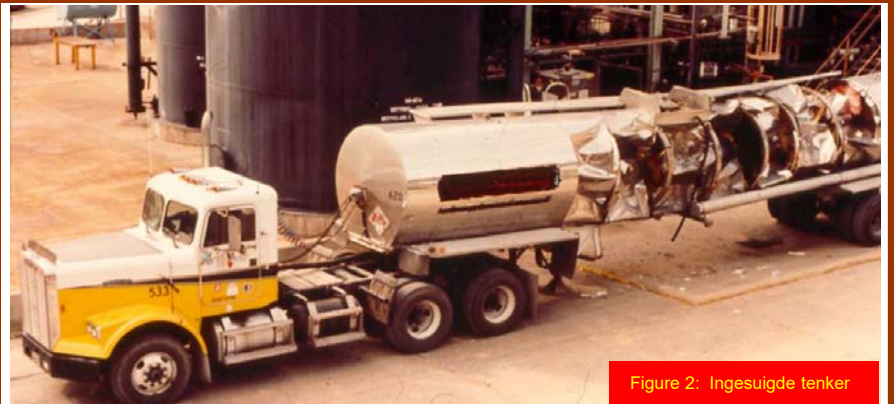
**Insident 2:** 'n Tenker is verander deur 'n dun pyp te installeer na die bokant van die tenker sodat stikstof ingeblaas kan word sonder om bo-op die tenker te klim. Die klep op die nuwe stikstoflyn is per ongeluk toegemaak. Die tenker is leeg gepomp met die aanleg se pomp en met die stikstofklep toe kon geen stikstof invloei nie. Die vakuüm wat deur die uitpomp aksie geskep is, het die tenker inmekaar gesuig en dit het katastrofies gefaal. (Fig 2) Die tenker het 'n vakuümbreker klep gehad maar dit het nie gewerk nie.

In Insident 2, was daar geen BvV (MOC) risiko analise nie, omdat hulle gedink het dis 'n eenvoudige verandering. Die bestuurder van die tenker het nie verstaan hoe die nuwe klep werk nie en het dit daarom toe gelos toe hy die vrag moes aflaai.

Figure 2: Ingesuigde tenker
