## Řízení změn

Červenec 2017

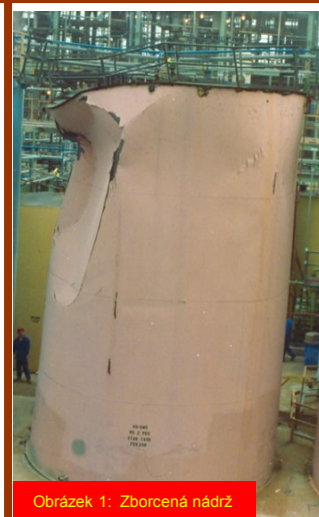
**Nehoda 1:** Systém odvětrávání nízkotlaké zásobní nádrže o průměru 20 stop (~ 6 m) a výšce 30 stop (~ 9 m) byl upraven tak, aby se snížily emise do okolního prostředí. Nádrž se provozovala po dobu 20 let s dusíkovou ochranou parního prostoru a byla vybavena jednoduchým odvětrávacím systémem, který zajišťoval ochranu proti přetlaku a podtlaku. Nový systém byl mnohem složitější a sestával se z kompresoru a komplikovaného potrubí. Nádrž byla předána do provozu a naplněna. Při prvním vyprázdnění se nádrž zhroutila (Obrázek 1), protože nebyla řádně odvětrávána. Naštěstí nedošlo k žádným únikům ani k úrazům, nádrž ale musela být vyměněna.

Obrázek 1: Zborcená nádrž

V případě první nehody bylo provedeno přezkoumání v rámci řízení změn, ale nebylo dokončeno školení všech operátorů. Školení se zaměřovalo na nový ventilační kompresor a kondenzátor. Toto školení nezdůraznilo kritickou důležitost 1/2 palcového (13mm) ventilu na impulzním potrubí, který zajišťoval kontrolu proti podtlaku a přetlaku. Po kolapsu nádrže bylo zjištěno, že tento ventil, který byl klíčovým bezpečnostním prvkem složitého systému, byl v uzavřené poloze. Tento ventil by měl být uzamčen nebo jinak zajištěn v otevřené poloze. Pro snížení pravděpodobnosti selhání lidského činitele mohlo být zjednodušeno konstrukční řešení a školení. Malé detaily mohou dát prostor ke vzniku lidské chyby, která má velké následky.

- Ujistěte se, že jste proškoleni z každých změn na vašem zařízení, a že chápete jak provozovat upravené zařízení. Řekněte si o pomoc, pokud musíte obsluhovat modifikované zařízení bez školení.
- Nikdy neprovádějte změny na potrubním vedení nebo zařízení, aniž byste dodrželi váš podnikový proces řízení změn.
- Je-li jakékoliv stávající nebo pozměněné zařízení složité a náchylné ke vzniku lidské chyby, řekněte to vašemu vedení a inženýrům a zeptejte se jich, zda by mohlo dojít k jeho zjednodušení.
- Porozumějte všem změnám provedených na zařízení, která jsou vlastněna někým jiným (např. přepravní společnost), pokud se tato zařízení používají ve vašem podniku.
- Při přesunu látek se ujistěte, že **všechny** armatury jsou ve správné poloze (viz *Process Safety Beacon* ze srpna 2015).

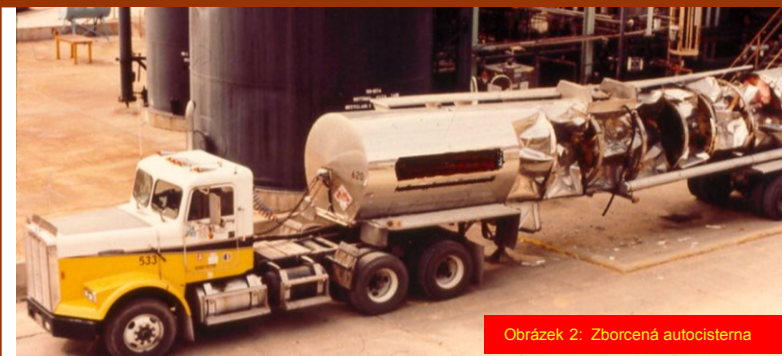
**Nehoda 2:** Cisternový vůz ve vlastnictví přepravní společnosti byl dovybaven trubkovým napojením. Díky tomu mohla být k cisterně připojena dusíková hadice bez nutnosti toho, aby někdo lezl po žebříku na cisternu. Na dusíkovém potrubí v horní části cisterny byl omylem ponechán zavřený ventil. Cisterna byla stáčena pomocí provozního čerpadla. Při absenci toku dusíku do cisterny se v ní vytvořilo vakuum a cisterna se úplně zhroutila (Obrázek 2). Cisterna byla vybavena (podtlakovým) pojistným ventilem, ale i ten selhal.

V případě druhé nehody nebylo majitelem autocisterny provedeno žádné přezkoumání v rámci řízení změn pro úpravu, která se zdála být jednoduchá. Řidič autocisterny nepochopil funkci nového ventilu a při přípravě na vykládku nedopatřením ponechal ventil na dusíkovém propojení v uzavřené poloze.

Obrázek 2: Zborcená autocisterna
