## Pamamahala ng Pagbabago

Hulyo 2017

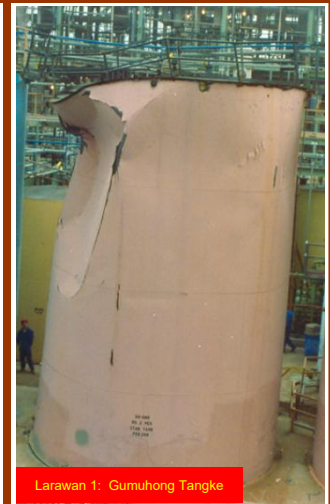
**Insidente 1:** Ang pasingawan sa isang mababang presyon na imbakang tangke 20 pye (~ 6 m) lapad at 30 pye (~ 9 m) taas ay binago upang mabawasan ang pagpapalabas sa kapaligiran. Ang tangke ay pinatatakbo ng 20 taon na naka-blanket ng nitroheno at isang simpleng nakabisagrang singawan upang magbigay ng proteksyon para sa labis na presyon at bakyum. Ang bagong sistema ay mas kumplikado, kabilang ang isang tagapiga at mas kumplikadong mga tubo. Ang tangke ay ibinalik sa serbisyo at napuno. Sa unang pagkakataon na ito ay basyuhin, ang tangke ay gumuho (Larawan 1) dahil hindi tama ang singawan. Sa kabutihang palad walang mga paglabas o pinsala, ngunit ang tangke ay kailangang palitan.

Larawan 1: Gumuhong Tangke

Sa Insidente 1, ang pagsusuri ng MOC ay tapos na, ngunit ang pagsasanay sa lahat ng operaytor ay hindi nakumpleto. Ang pagsasanay ay nakatuon sa bagong tagapiga ng singaw at pampalapot. Ang pagsasanay ay hindi binigyan diin ang kritikal na kahalagahan ng isang ½ pulgada (13 mm) na balbula sa tubo pang instrumento na kinokontrol ang presyon / bakyum na panangalang. Matapos ang pagbagsak, natagpuang nakasara ang balbula ng tubo, at ito ay susi sa proteksyon ng isang komplikadong sistema. Ang balbula ay dapat na naka-kandado o kung hindi man ay selyadong bukas. Ang disenyo at pagsasanay ay pinasimple sana upang mabawasan ang posibilidad ng pagkakamali ng tao. Ang mga maliit na detalye ay maaaring magbigay ng mga pagkakataon para sa pagkakamali ng tao na may malubhang kahihinatnan.

- Siguraduhin na ikaw ay sinamay sa anumang mga pagbabago sa iyong planta, at nauunawaan mo kung paano patakbuhan ang binagong kagamitan. Humingi ng tulong kung kailangan mong patakbuhan ang binagong kagamitan nang walang pagsasanay.

- Huwag gumawa ng mga pagbabago sa mga tubo o kagamitan sa iyong planta nang hindi sumusunod sa proseso ng MOC ng planta.
- Kung ang anumang kagamitan, umiiral o binago ng isang pagbabago, ay kumplikado at malamang na magresulta sa pagkakamali ng tao, sabihin sa namamahala at engineering at tanungin sila kung ang kagamitan ay maaaring gawing simple.

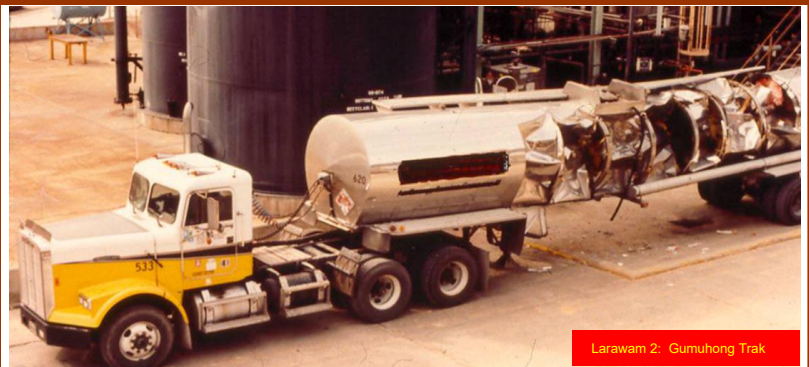
**Insidente 2:** Ang tangke ng trak na pag-aari ng isang kumpanya ng trak ay binago at nilagyan ng tubo upang ang hose ng nitroheno ay maaaring ikabit sa tangke nang walang taong aakyat sa hagdan ng trak. May balbula sa linya ng nitroheno sa tuktok ng trak, at napagkamalang iwang sarado. Ang tangke ng trak ay inalisan ng laman gamit ang isang bomba ng planta at, dahil walang nitrohenong dumadaloy paloob sa tangke, isang bakyum ang nalikha at ang tangke ay sakunang gumuho (Larawan 2). Ang tangker ay may aparato ng presyon / bakyum na singawan, ngunit hindi ito gumana.

Sa Insidente 2, walang pagsusuri sa MOC para sa kung ano ang tila isang maliit na pagbabago, na ginawa ng may-ari ng trak. Hindi naunawaan ng drayber ng trak ang operasyon ng isang bagong uri ng balbula at hindi niya sinasadyang iwan sa saradong posisyon ang balbula ng nitroheno sa ibabaw ng trak kapag naghahanda upang magibis ang trak.

Larawan 2: Gumuhong Trak

- Ganap na uwain ang anumang mga pagbabago na ginawa sa mga kagamitan na pag-aari ng iba, tulad ng isang kumpanya ng trak, kapag ginagamit ito sa iyong planta.

- Kapag naglilipat ng materyal, siguraduhin na ang *lahat* ng mga balbula ay nasa tamang posisyon (tingnan ang Agosto 2015 *Kaligtasan ng Proseso ng Beacon*).
