Perubahan Pengurusan

Julai 2017

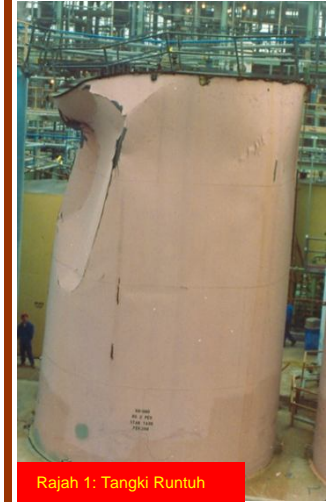
Insiden 1: Sistem vent pada tangki simpanan tekanan rendah 20 kaki (~ 6 m) diameter dan ketinggian 30 kaki (~ 9 m) telah diubah suai untuk mengurangkan pelepasan kepada alam sekitar. Tangki itu telah beroperasi selama 20 tahun dengan selimut nitrogen dan hingar ventulasi mudah berengsel untuk memberikan perlindungan tekanan tinggi dan vakum. Sistem baru ini lebih kompleks, termasuk kompressor dan paip yang lebih rumit. Tangki itu dikembalikan untuk digunakan dan diisi. Kali pertama ia dikosongkan, tangki itu runtuh (Rajah 1) kerana ia tidak di ventalasi dengan betul. Nasib baik ia tidak ada kebocoran atau kecederaan, tetapi tangki terpaksa diganti.

Rajah 1: Tangki Runtuh

Dalam Insiden 1, ulasan MOC telah dilakukan, tetapi semua latihan pengendali tidak selesai. Latihan tersebut memberi tumpuan kepada vent kompressor dan kondenser baru. Latihan ini tidak menekankan kepentingan kritikal injap ½ inci (13 mm) pada tiub instrumen yang mengawal tekanan / perlindungan vakum. Selepas keruntuhan itu, injap tiub itu didapati ditutup, dan ia adalah kunci kepada perlindungan sistem yang kompleks. Injap mestilah dikunci atau dimeteraikan terbuka. Reka bentuk dan latihan dapat dipermudah untuk mengurangkan kemungkinan kesilapan manusia. Butiran kecil boleh memberi peluang kepada kesilapan manusia yang boleh mengakibatkan kesan yang besar.

- Pastikan anda dilatih pada sebarang perubahan pada kilang anda, dan anda fahami cara mengendalikan peralatan yang diubah suai. Dapatkan bantuan jika anda dikehendaki untuk mengendalikan peralatan yang diubah suai tanpa latihan.
- Jangan sekali-kali membuat perubahan pada paip atau peralatan di kilang anda tanpa mengikuti proses MOC kilang anda.
- Jika mana-mana peralatan, yang sedia ada atau yang diubah suai oleh perubahan, adalah rumit dan mungkin menyebabkan kesilapan manusia, beritahu pengurusan dan kejuruteraan dan minta mereka jika peralatan itu dapat dipermudahkan.
- Fahami sepenuhnya dengan apa-apa perubahan yang dibuat kepada peralatan yang dimiliki oleh orang lain, seperti syarikat trak, apabila ia digunakan di kilang anda.
- Apabila memindahkan bahan, pastikan semua injap berada dalam kedudukan yang betul (rujuk Beacon Safety Process Ogos 2015).

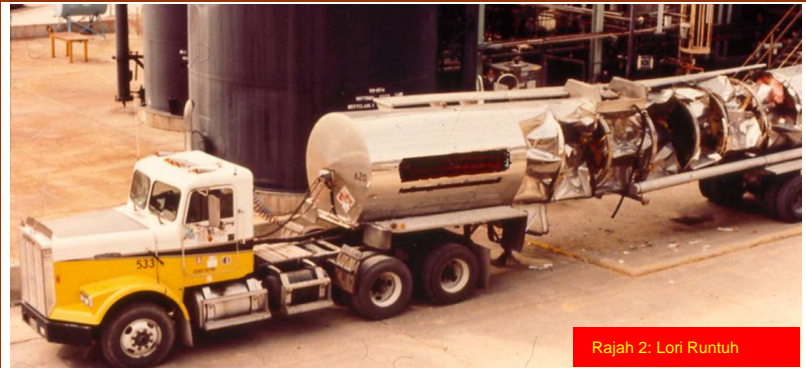
Insiden 2: Trak tangki yang dimiliki oleh sebuah syarikat trak telah diubah suai dengan tiub supaya hos nitrogen boleh dihubungkan ke tangki tanpa memanjat tangga di atas trak. Terdapat injap di tiub nitrogen di bahagian atas trak, dan tersilap kerana dibiarkan ditutup. Kandungan Trak tangki itu dipam keluar menggunakan pam kilang dan, tanpa nitrogen yang mengalir ke tangki, vakum dihasilkan dan mengakibatkan tangki runtuh (Rajah 2). Tangki itu mempunyai alat pelepasan tekanan / vakum, tetapi ia gagal berfungsi.

Dalam Insiden 2, tidak ada ulasan MOC yang kelihatan sebagai perubahan kecil, yang dibuat oleh pemilik trak. Pemandu trak itu salah faham dengan operasi injap jenis baru dan dia secara tidak sengaja meninggalkan injap nitrogen di atas trak dalam kedudukan tertutup ketika bersiap untuk memunggah trak.

Rajah 2: Lori Runtuh
