易遭受损坏的管道

2017年8月

保护你工厂的设备免受撞击！

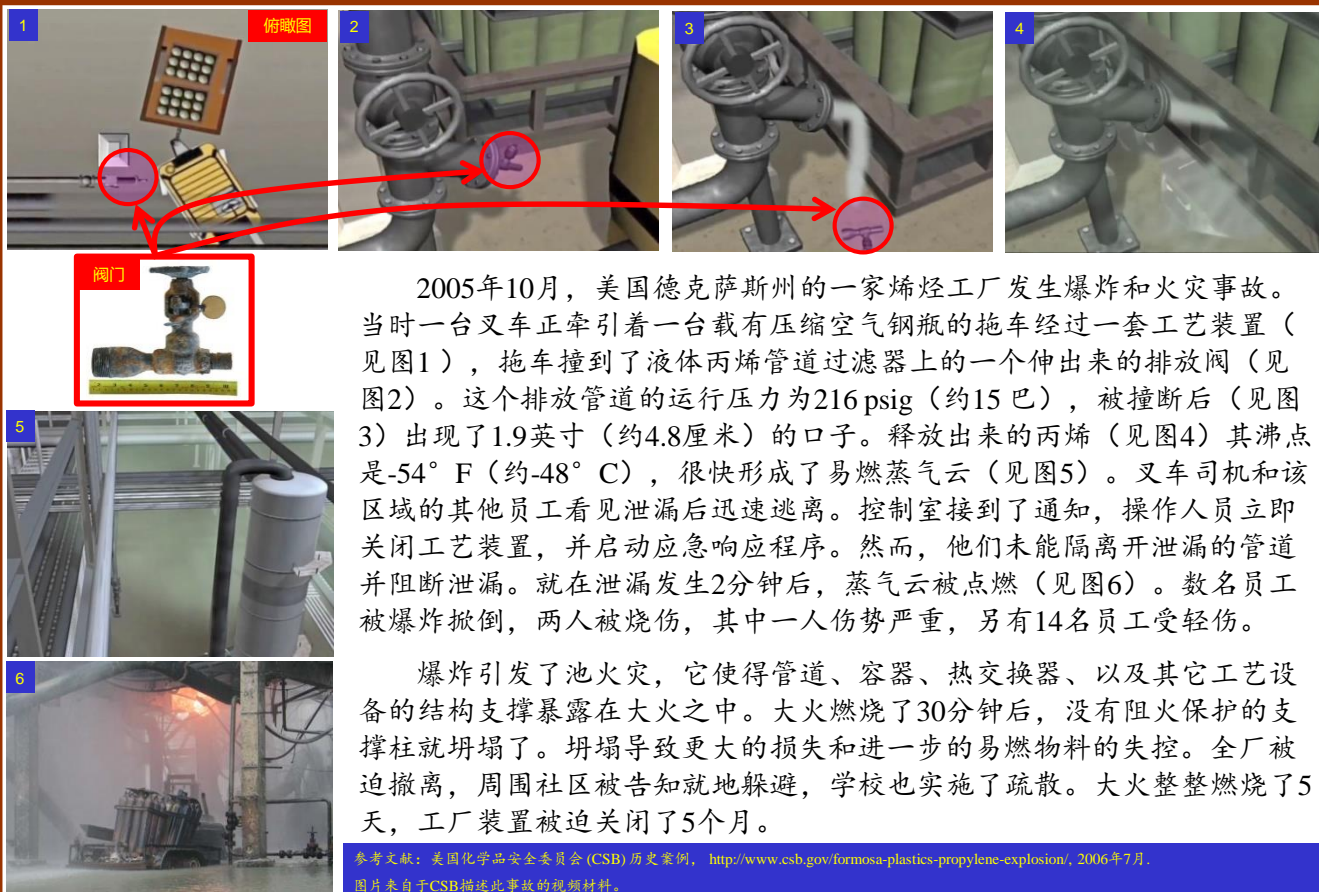
2005年10月，美国德克萨斯州的一家烯烃工厂发生爆炸和火灾事故。当时一台叉车正牵引着一台载有压缩空气钢瓶的拖车经过一套工艺装置（见图1），拖车撞到了液体丙烯管道过滤器上的一个伸出来的排放阀（见图2）。这个排放管道的运行压力为216 psig（约15巴），被撞断后（见图3）出现了1.9英寸（约4.8厘米）的口子。释放出来的丙烯（见图4）其沸点是-54° F（约-48° C），很快形成了易燃蒸气云（见图5）。叉车司机和该区域的其他员工看见泄漏后迅速逃离。控制室接到了通知，操作人员立即关闭工艺装置，并启动应急响应程序。然而，他们未能隔离开泄漏的管道并阻断泄漏。就在泄漏发生2分钟后，蒸气云被点燃（见图6）。数名员工被爆炸掀倒，两人被烧伤，其中一人伤势严重，另有14名员工受轻伤。

- 要排查可能易遭受到损坏（如意外撞击，或人员踩踏影响）的管道、阀门及其它设备。要向管理层报告潜在的问题以采取相应的行动，如修改管道或提供防护栏。注意做变更时要遵循你工厂的变更管理（MOC）制度。
- 直角回转阀并不是损坏时才会泄漏，它很可能因人或交通工具的意外作用而打开。要考虑在末端开口的管道、排放口、取样管或其它管道上加装堵头或管帽以防止泄漏。
- 如果你的工作需要使用叉车、轿车、卡车、高尔夫球车，或者其它任何类型的车辆，请依照批准的路线通过工厂，并总是要谨慎驾驶，遵循你工厂的交通安全规章制度！
- 如果你参与维护、施工或其它特殊的作业时，需要驾驶交通工具经过通常没有车辆出入的区域，要确保在作业危害分析中，已经考虑过诸如碰撞，对管道设备和结构的损坏、以及车辆作为一个潜在点火源的危害。
- 要了解更多此次事故的内容，请观看美国化学安全委员会的视频（参见上述“参考文献”注释）。
- 请阅读其它期的关于此次事故的《工艺安全警示灯》——2010年5月的《阻火结构支撑》，以及2003年1月的《高设备的净空不足》。
