## Zranitelné potrubí

Srpen 2017

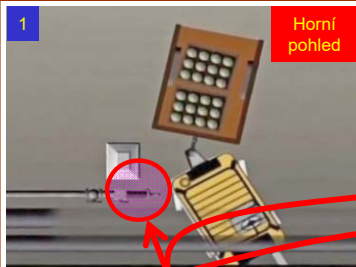
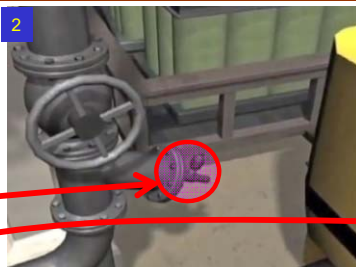
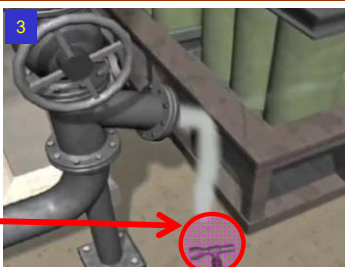
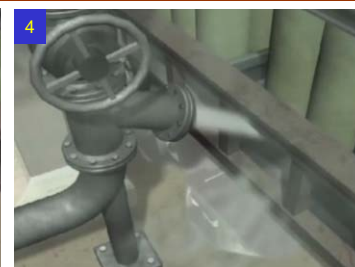
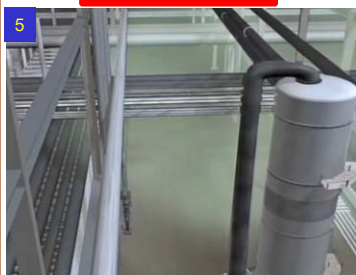
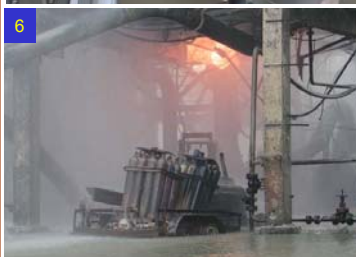
V říjnu 2005 došlo v americkém státě Texas k výbuchu a požáru na etylenové jednotce. Vysokozdvíhový vozík za sebou táhl skrz procesní jednotku (1) přívěš s tlakovými lahvemi se vzduchem. Přívěš narazil do vyčnívajícího odpouštěcího ventilu filtru potrubí s kapalným propylenem (2). Nárazem došlo k poškození drénového potrubí (3) o pracovním tlaku 15 barg (216 psig) a ke vzniku trhliny o průměru 4,8 cm (1,9 palce). Začal unikat propylen (4), který má bod varu při teplotě - 48 °C (-54 °F), a rychle se vytvořil hořlavý mrak par (5). Řidič vysokozdvíhového vozíku a další pracovníci v dané oblasti viděli tento únik a okamžitě utekli. Řídicí místnost byla o situaci informována, operátoři začali okamžitě odstavovat jednotku a aktivovali havarijní postupy/plány. Nebyli však schopni uzavřít potrubí a zastavit únik. Po dvou minutách úniku došlo k iniciaci vytvořeného mraku par (6). Výbuchem bylo několik pracovníků sraženo na zem a dva byli popáleni, z toho jeden vážně. Dalších 14 pracovníků bylo zraněno lehce.

Výbuchem došlo k zapálení uniklé rozlité kapaliny - požáru kaluže. Ten vystavil nosné konstrukce potrubí, nádoby, výměníky tepla a další technologické zařízení účinkům požáru. Asi 30 minut od začátku požáru se zhroutily podpěrné ocelové konstrukce, které nebyly protipožární chráněny. Jejich kolaps vedl k dalšímu poškození a k úniku zádrže hořlavých látek. Továrna byla evakuována, v okolí byl vyhlášen pokyn k ukrytí a byla evakuována škola. Požár trval 5 dní. Výrobní jednotka byla odstavena po dobu 5 měsíců.

- Vyhledávejte potrubí, armatury a další zařízení, která by mohla být náchylná k poškození - např. náhodnou kolizí nebo někým stojícím na zařízení. Hlaste možné problémy svým nadřízeným k zajištění opatření - např. úpravami potrubí nebo instalací ochranných zábran. Při provádění změn postupujte podle vašich podnikových postupů řízení změn.

- Aby došlo k úniku, nemusí se čtvrtotáčková armatura (Quarter turn valve) poškodit. Může být zcela náhodně otevřena osobou nebo vozidlem. Abyste zbránili únikům, zvažte uzavření nebo zakrytí otevřených zakončení, vyústění odtoků, vzorkovacích míst a dalších potrubí.
