Une tuyauterie vulnérable

Août 2017

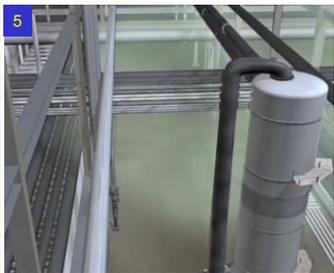
En octobre 2005, une explosion et un incendie ravage une usine d'oléfines au Texas. Un chariot acheminait des bouteilles d'air comprimé à travers une unité de fabrication (1). La remorque a percuté une vanne de purge en saillie sur une tuyauterie contenant du propylène liquide (2). La ligne de vidange, fonctionnant à 216 psig (15 barg), a été sectionnée (3) provoquant un trou de 50 mm. Le propylène, qui bout à -48 ° C, a été libéré (4) et a créé rapidement un nuage de vapeur inflammable (5). Le conducteur du chariot et les autres travailleurs présents sur la zone ont immédiatement pris la fuite. La salle de contrôle a été informée et les opérateurs ont commencé à mettre l'unité en repli et à activer les procédures d'intervention d'urgence. Cependant, ils n'ont pas été en mesure d'isoler la tuyauterie et d'arrêter la fuite. Le nuage de vapeurs s'est enflammé environ 2 minutes après le début de la fuite (6). Plusieurs travailleurs ont été renversés par le souffle de l'explosion, deux ont été brûlés, dont un sérieusement. 14 autres personnes ont subi des blessures mineures.

L'explosion a déclenché un feu de nappe qui fragilisé la structure et exposé aux flammes de nombreux équipements de procédé et des tuyauteries. Environ 30 min après le début du feu, les supports de structure, qui n'avaient pas été ignifugées, se sont effondrés. Leur effondrement a entraîné des dommages supplémentaires et une perte de confinement d'autres matières inflammables. L'usine a été évacuée, les voisins ont été invités à se confiner et une école du voisinage a du être évacuée en urgence. Le feu a brûlé pendant 5 jours. L'unité de fabrication est restée fermée pendant 5 mois.

- Identifiez les tuyauteries, les vannes et d'autres équipements qui pourraient être vulnérables aux collisions accidentelles ou par quelqu'un qui se tiendrait debout sur l'équipement. Signalez ces problèmes potentiels à l'encadrement pour que des actions correctives soient. Suivez la procédure de gestion de changement (MOC) de votre usine lors des modifications.

- Une vanne à quart de tour n'a pas besoin d'être brisée pour fuir. Elle peut être ouverte accidentellement. Envisagez de boucher les débouchés de tuyauteries vulnérables et les prises d'échantillon pour éviter les fuites.

- Si votre travail exige de conduite des chariots, des voitures, des camions, ou tout autre type de véhicule, restez sur les routes approuvées pour la circulation dans l'usine. Conduisez toujours avec prudence et suivez les règles de conduite de votre usine !

- Si vous êtes impliqué dans la maintenance, la construction ou une autre activité spéciale qui exige que les véhicules se déplacent dans les zones de l'usine où ils ne sont pas normalement autorisés, assurez-vous que l'analyse de la sécurité prennent en compte les dangers de collision et de dommages aux équipements, tuyauteries et structures, et pensez au véhicule comme source potentielle d'inflammation.
