## 노출 배관

2017년 8월

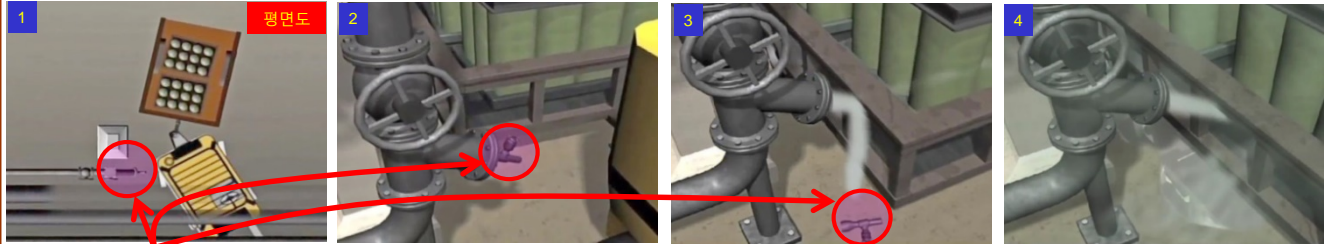
2005년 10월엔 텍사스 올레핀 플랜트에서 폭발과 화재 사고가 있었습니다. 포크트럭이 압축 공기 실린더를 실은 트레일러를 견인하며 공정 (1)을 통과하고 있었습니다. 트레일러가 액체 프로필렌 배관(2)의 스트레이너에 달린 드레인 밸브를 쳤습니다. 드레인 배관은 216 psig (15 bar-g) 압력으로 운전 중으로, 절단(3)되며 1.9 인치 (4.8 cm) 크기의 구멍이 났습니다. -54 °F (-48 °C)에서 증발하는 프로필렌은 누출 (4)되며 빠르게 가연성 증기 구름(5)을 생성하였습니다. 포크 트럭 운전사와 다른 작업자들은 누출을 목격하자마자 피신했습니다. 조정동은 이를 통보를 받았고 운전원들은 바로 공정을 중지시키고 비상 대응 절차를 가동하였습니다. 그러나 그들은 새는 파이프를 격리하여 누출을 막을 수가 없었습니다. 증기 구름은 누출된지 약 2분 후에 발화되었습니다 (6). 몇몇 작업자들은 폭발로 피해를 당했는데, 두명은 화상을 입었고 그 중 한명의 상태는 심각했습니다. 다른 열네명의 작업자는 가벼운 부상을 입었습니다.

폭발로 인한 화재의 화염에 배관, 압력용기, 열교환기, 및 여타 공정 설비를 지지하는 구조물이 노출되었습니다. 화재가 발생하고 약 30분이 경과, fireproof 되지않은 구조물이 붕괴되기 시작했습니다. 이 붕괴로 추가 피해와 서비스 중인 가연성 물질이 손실되었습니다. 플랜트는 소개되었고, 이웃과 학교는 대피해야 했습니다. 화재는 5일 동안 이어졌고 플랜트는 5개월 동안 폐쇄되었습니다.

- ▶ 예를 들어 실수로 충돌하거나 취약할 수 있는 장비에서 있는다든지 해서 손상을 입을 수 있는 배관, 밸브, 및 기타 설비를 살펴보세요. 배관의 변경이나 추가적인 방호 등의 관리상의 조치가 필요한 잠재적인 문제를 보고합니다. 수정할 때는 플랜트의 변경관리 (MOC) 절차를 따릅니다.
- ▶ 90도 회전 밸브는 부러져야 누설이 되는 것은 아닙니다. 차량이나 인력에 의한 실수로 열릴 수 있습니다. 열려있는 벤트, 드레인, 샘플 라인이나 여타 배관에 누설방지를 위한 Plugging이나 Capping이 필요할지 검토해보세요.
- ▶ 작업장에서 지게차, 자동차, 트럭, 골프 카트나 다른 유형의 차량을 운전 하는 경우에는 플랜트 내 승인된 경로로 이동하세요. 플랜트 운전 규정에 따라 항상 신중하게 운전하세요!
- ▶ 평소에는 필요없지만, 만약 귀하가 플랜트 내 이동에 차량이 필요한 정비, 건설, 또는 특별한 작업에 관련이 있다면 충돌, 배관과 설비 그리고 구조물에 손상, 잠재적인 점화요인인 차량 등의 차량으로 인한 위험 요인들을 감안한 작업 안전 분석이 필요합니다.
- ▶ 미국 화학 안전 위원회의 사건과 관련한 영상물 (상단 참조) 을 참고하세요.
- ▶ 이 사고와 유사한 다른 공정안전 회보, 2010년 5월 (구조용 철강의 내화, fireproofing)와 2003년 1월 (높은 장비에 대한 불충분한 이격) Beacon을 참고하세요.
