**అపరిశుద్ధము చేయడము వలన కలిగే నియంత్రణలో లేని రసాయనిక చర్యలు**

**ఫిబ్రవరి 2018**

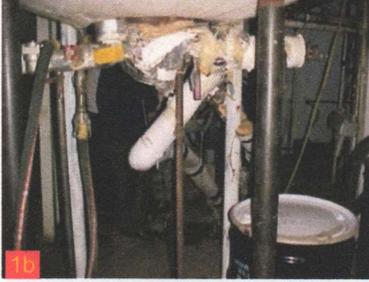
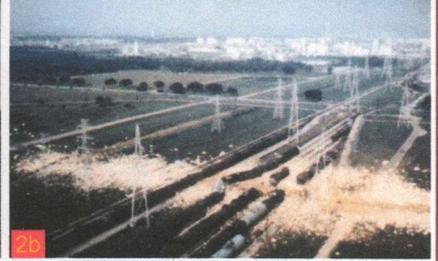
**సంఘటన-2:** ఒక ముడి మిథాక్రైలిక్ ఆసిడ్(MAA) కలిగి ఉన్న రోడ్డు ట్యాంకు కారు వేడిగా ఉండి దాని రిలీఫ్ వాల్వు నుండి పదార్థము వచ్చుచున్నట్లు గమనించారు. ఆ ప్రదేశాన్ని ఖాళీ చేయించారు. కొంతసేపటికి ఆ రైలు కారు ప్రేలిపోయింది. కారు ధ్వంసం అయ్యింది. ఆ ప్రదేశమంతా దెబ్బతిన్నది, (చిత్రం 2a మరియు 2b). మనుష్యులను ఖాళీ చేయించడం వలన ఎవ్వరికీ గాయాలు కాలేదు.

**సంఘటన-2:** తయారీ చర్యలో గాఢమైన మినరల్ యాసిడ్స్ వచ్చి ముడి MAA లో ఉండటము వలన స్టెయిన్లెస్ స్టీల్ తుప్పు పట్టినది. తుప్పు ద్వారా ఏర్పడిన లోహము కలవడము వలన MAA పోలిమిరైజేషన్కు దారి తీసింది. ముడి MAA ను లైనింగ్ ఉన్న ట్యాంక్ కారుల యందు నిల్వ ఉంచాలి కానీ ఈ సంఘటనలో లైనింగ్ లేని స్టెయిన్లెస్ స్టీల్ కారును ఉపయోగించారు. ముడి MAA కు పోలిమిరైజేషన్ ఇన్హిబిటర్ను తగిన మోతాదులో ప్లాంటు వారు కలపలేదు. శుద్ధమైన MAAను ఇన్హిబిటర్ నెమ్మదిగా జరిగే పోలిమిరైజేషన్ను కూడా లేకుండా నిలకడగా ఉంచుతుంది. ఇదే పోలిమిరైజేషన్ మరింత వేగవంతం చేసింది, తగిన మోతాదులో ఇన్హిబిటర్ను కలపకపోవడం వల్ల MAA సమతుల్యము దెబ్బతింది. తద్వారా నియంత్రణలో లేని పోలిమిరైజేషన్ జరిగి ప్రేలుడు సంభవించింది.
