Aantal klein veranderinge lei tot ontploffing

November 2018

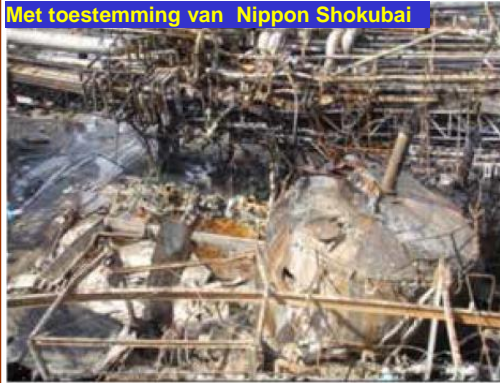
In By 'n aanleg in Himeji in Japan, het daar in September 2012 'n 70 kiloliter akrielsuur (AS) tenk ontplof en 'n brand veroorsaak. Een brandweerman is dood en 36 ander mense beseer: 2 polisiemanne, 24 brandweermanne en 10 aanleg werkers. Die tenk is verwoes en nabye aanlegte is ernstig beskadig. Gelukkig het die bure nie skade gely nie en was daar ook nie omgewingsbesoedeling nie.

Foto 1: Verwoeste akrielsuur tenk

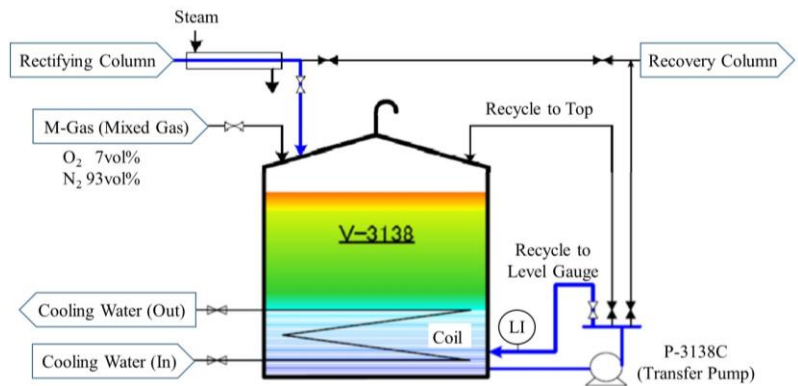
Die AS tenk is gebruik as intermediêre stoor tenk tussen twee distillasie kolomme wat gebruik is om akrielsuur te suiwer. Oorspronklik is die tenk altyd vol gehou. Die inhoud is verkoel en gemeng deur 'n sirkulasie pomp wat AS onder uit die tenk trek en bo in die tenk terugsit. Later is die bedryfsvlak van die tenk verlaag tot onder die verkoelings spoel. Die sirkulasie pomp is toe ook verander om AS onder in die tenk terug te sit, op die flens van die temperatuur punt, en nie meer bo nie. (Tekening 2)

Kort voor die ontploffing, het die aanleg begin met 'n reeks toetse op die 2 de distillasie kolom wat vereis het dat geen AS uit die AS tenk gebruik is nie en die tenk het geleidelik vol geword. Sonder sirkulasie na die bokant van die tenk is die AS bokant die spoel nie gemeng nie en nie afgekoel nie. Aanleg bestuur het geglo dat die inkomende AS se temperatuur onder die punt was waar polimerisasie begin, en daar is ook polimerisasie inhibeerder bygesit. Ten spyte hiervan het die temperatuur aan die bokant van die tenk aanhou styg. Uiteindelik was daar oordruk op die tenk en het die tenk ontplof.

Tekening 2: Die tenk is slegs onder verkoel, die bokant het al warm geword

- Verwydering van 'n stoomval op hierdie mantel het temperatuurbeheer onbetroubaar gemaak.
- Die AS bo in die tenk is nie meer gemeng met die kouer AS onder in die tenk nie, omdat die sirkulasie nou onder ingaan.

- Moet nooit veranderinge aan die aanleg maak sonder om die prosedure vir "Bestuur van Verandering" (MOC) te volg nie, selfs al lyk dit of die verandering klein is.
- As jy enige verandering in jou aanleg sien, vra of daar 'n MOC gedoen is vir die verandering. As dit gedoen is, en jy was nie ingelig daaroor nie, laat weet jou toesighouer. Jy moet altyd ingelig word as daar veranderinge in jou aanleg is wat 'n impak kan hê op jou werk.
- As iets anders is as wat dit normaalweg moet wees, kyk weer na die bedryfsprosedure of vra jou toesighouer wat moet jy doen.
- 'n Aantal klein veranderinge kan 'n insident veroorsaak met ernstige gevolge. Alle klein veranderinge moet ge-evalueer word om die risiko op die groter sisteem te verstaan en te bestuur.
