## Opeenstapeling van kleine veranderingen leiden tot explosie

November 2018

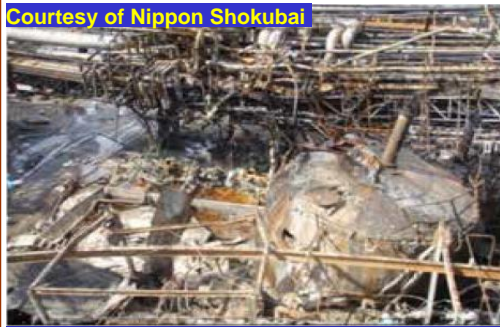
In September 2012 explodeerde een opslagtank van 70m<sup>3</sup> gevuld met acrylzuur, op een fabrieksterrein in Himeji, Japan. Hierna ontstond brand. Er viel één dode, een brandweerman. Er waren 36 gewonden; 2 politieagenten, 24 brandweermannen en 10 werknemers van het bedrijf. De tank werd vernietigd en nabijgelegen installaties liepen aanzienlijke schade op (afb.1). Daarnaast was er geen noemenswaardige schade aan de omgeving of het milieu.

Op het moment van de explosie werd er een test uitgevoerd waarbij de voeding uit de tank werd gestopt. Het niveau in de tank liep geleidelijk op naar het voorheen gebruikelijke niveau. Zonder de circulatie naar de top van de tank werd het acrylzuur boven het koelspiraal niet gemengd en gekoeld. Men ging ervan uit dat de temperatuur van het acrylzuur lager was dan de grens waarboven polymerisatie kon optreden; bovendien was er polymerisatie inhibitor toegevoegd aan het acrylzuur. Desondanks liep de temperatuur op; in het bijzonder bovenin de tank. Uiteindelijk bezweek deze als gevolg van de te hoge druk en explodeerde.

Afb. 1: Vernielde Acrylzuur Tank

- Voer nooit wijzigingen in het proces door, ook al lijken deze klein, zonder de MOC procedures te volgen.
- Wanneer je wijzigingen opmerkt stel dan zeker dat de juiste procedure is gevolgd. Als dat zo is, maar je was er niet van op de hoogte, informeer je leidinggevende. Je dient op de hoogte te zijn van veranderingen die je werk beïnvloeden.
- Als zaken afwijken van de standaard werkwijze, check dan de procedures of doe navraag bij je leidinggevende.
- De optelsom van kleine aanpassingen kunnen grote gevolgen hebben. Alle kleine veranderingen moeten worden onderkend, de gevolgen ten aanzien van het totale systeem worden onderzocht en op de juiste manier worden beheerd.

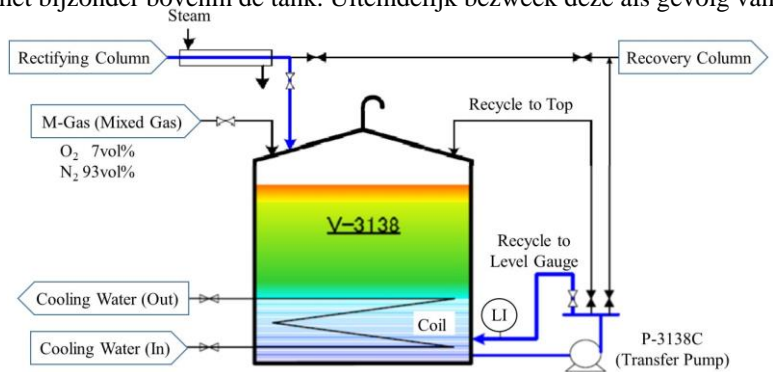
De tank vormde een opslag tussen twee destillatie kolommen welke acrylzuur zuiverde. In het oorspronkelijke ontwerp was de tank geheel gevuld. De inhoud werd gekoeld door deze van onder naar boven over de tank te circuleren. Later werd het normale niveau verlaagd tot onder het koelspiraal. De inhoud werd niet langer gecirculeerd naar de top, maar naar een punt onderaan de tank waarop tevens een peilglas was aangesloten. (afb.2).

Afb. 2: Alleen de bodem werd gekoeld, vloeistof bovenin warmde op.

- Oorspronkelijk gebruikte men tegen bevriezing warm water i.p.v. stoom in de verwarmingsmantel van de toevoerleiding.
- Verwijdering van de condensaatpot maakte temperatuurregeling onbetrouwbaar.
- De warme top-laag werd niet langer gemengd met kouder acrylzuur vanaf de bodem.
- Er vonden twee soorten exotherme reacties plaats; polymerisatie en dimerisatie. Polymerisatie inhibitor verhinderd niet de dimerisatie reactie. Testen wezen uit dat de warmte opbouw a.g.v. de dimerisatie reactie voldoende was om de polymerisatie op gang te brengen..
- De warmteontwikkeling a.g.v. dimerisatie werd onderkend en de circulatie werd niet hervat.
- De tank had geen temperatuursindicatie. Het eerste teken van een probleem was het ontsnappen van acrylzuurdampen.
