Akumulasyon ng maliliit na pagbabago ay humantong sa isang pagsabog

Nobyembre 2018

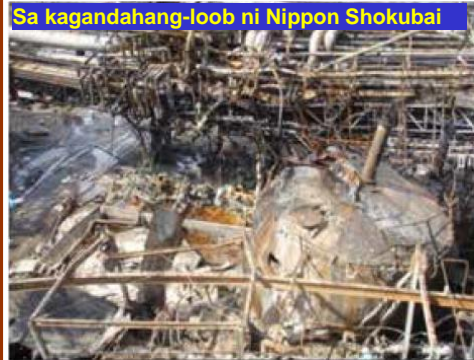
Noong Setyembre 2012, sa isang pang-industriya na lugar sa Himeji, Japan, isang tangke na may 70 cu m (18,500 US galon) permanenteng bubong ng acrylic acid (AA) ay sumabog, na nasundan ng apoy. May isang sunog-manlalaban na namatay. 36 katao ang nasugatan - 2 pulis, 24 sunog-manlalaban, at 10 manggagawa ng planta. Ang tangke ay nawasak at ang mga kalapit na pasilidad ay lubhang nasira (Larawan 1). Walang mga pangunahing epekto sa kapitbahayan at kapaligiran.

Larawan 1: Nawasak na AA Tank
