Kleine Änderungen aufsummiert führen zur Explosion

November 2018

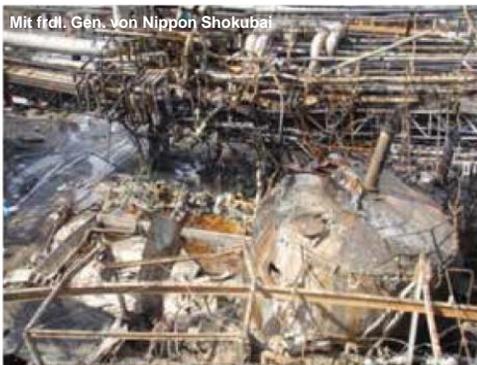
Auf einem Industriegelände in Himeji, Japan, explodierte im September 2012 ein 70-m³-Festdachtank für Acrylsäure (AS) mit anschließendem Feuer. Ein Feuerwehrmann kam dabei ums Leben, 36 weitere Personen wurden verletzt – 2 Polizisten, 24 Feuerwehrleute und 10 Betriebsmitarbeiter. Der Tank wurde zerstört und daneben liegende Anlagen stark beschädigt (Foto 1). Es kam zu keinen größeren Auswirkungen für die Nachbarschaft oder die Umwelt.

Foto 1: Zerstörter AS-Tank

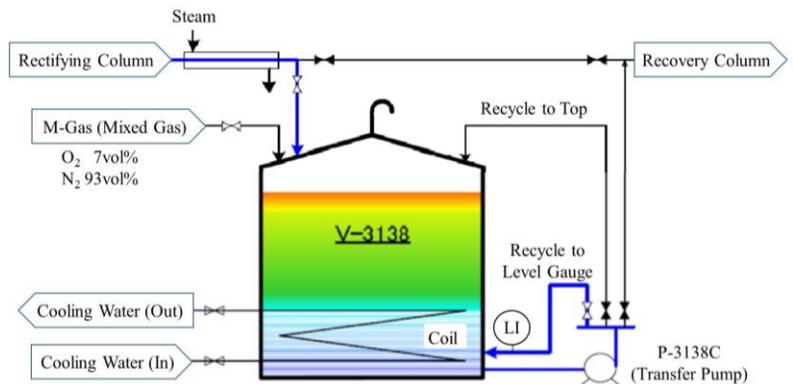
Der Tank diente der Zwischenlagerung zwischen zwei Destillationskolonnen bei der Aufreinigung von AS. Ursprünglich wurde er bei maximalem Füllgrad benutzt. Mit Hilfe einer Umwälzpumpe wurde der Inhalt vom Boden zum Kopf des Tanks zirkuliert und sein Inhalt so vermischt und gekühlt. Später wurde der Füllstand im Normalbetrieb auf unterhalb der Kühlschlange abgesenkt und der Zirkulationseinlauf vom Kopf des Tanks auf einen bodennahen Stutzen verlegt. Hier befand sich bereits eine Füllstandsmessung (Zeichnung 2). Zum Zeitpunkt der Explosion wurden gerade Überprüfungen an der nachgeschalteten Kolonne vorgenommen, weshalb sie keinen Zufluss mehr aus dem Tank erhielt. Der Füllstand stieg langsam auf das ursprüngliche Niveau. Ohne die Zirkulation zum Kopf-Zulauf wurde die AS oberhalb der Kühlschlange allerdings nicht durchmischt und gekühlt. Die zufließende AS hatte wohl eine Temperatur unterhalb der zum Auslösen einer Polymerisation, und sie enthielt Inhibitor. Gleichwohl nahm die Temperatur im Tank gerade im oberen Teil stetig zu, was zu einem Druckanstieg und schlussendlich der Explosion des Tanks führte.

Zeichnung 2: Kühlung nur unten, oben erhitzte sich die Flüssigkeit

- Zuerst hatte das Zulaufrohr zum Tank einen Mantel mit Warmwasser gegen das Einfrieren. Späterhin wurde mit Dampf beheizt
- Der Ausbau eines Kondensatableiters beeinträchtigte die Zuverlässigkeit der Temperaturregelung.
- Die obere Schicht wurde nicht gekühlt und von zulaufender AS erwärmt.
- In AS können 2 exotherme Reaktionen ablaufen: Dimerisierung (kann nicht inhibiert werden) und Polymerisation (hiergegen gibt es Inhibitoren). Durch Laborversuche wurde festgestellt, dass die Reaktionswärme der Dimerisierung genug Energie für den Start einer durchgehenden Polymerisation liefern kann.
- Die Gefahr durch Dimerisation wurde nicht erkannt und daher die Zirkulation nicht wieder zum Kopf zurückgeführt.
- Der Tank hatte keine Temperaturanzeige. Das erste Anzeichen eines Problems waren Dämpfe aus dem Überdruckablass.

- Ändern Sie nichts, wenn es auch noch so gering scheint, ohne das Verfahren zum Änderungsmanagement (MOC) Ihres Betriebs anzuwenden.
- Wenn Sie im Betrieb Änderungen sehen, fragen Sie nach ob diese per MOC eingeführt und überprüft wurden. Sie sollten immer über Änderungen in Ihrem Betrieb informiert sein, die sich auf Ihre Arbeit auswirken.
- Falls etwas vom Normalbetrieb abweicht, überprüfen Sie, ob das weiter vorschriftsgemäß ist, oder fragen Sie Ihren Vorgesetzten, was zu tun ist.
- Wenn sich kleine Änderungen aufsummieren, kann das einen Vorfall mit schweren Folgen bewirken. Kleine Veränderungen sollten ausfindig gemacht und das Risiko für das gesamte System ermitteln (PHA, TRA) und angemessen ge-managed werden.
