小さな変更の積み重ねが爆発につながる

2018年11月

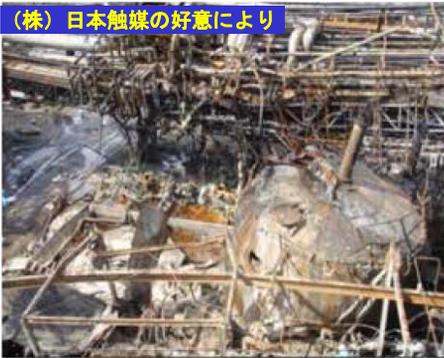
2012年9月、日本の姫路の化学工場でアクリル酸（AA）製造施設の中間タンク（70m³のコーンルーフ型）が爆発し、火災が発生した。これにより、消防吏員1人が死亡し、36人（警官2人、消防吏員24人、従業員10人）が負傷した。タンクは大きく破壊し、近くの設備は激しく損傷した。（写真1）工場近隣や環境には大きな被害はなかった。

爆発した時には、タンク下流の回収塔の能力アップテストを予定していたため、タンクに精製塔からの液を溜めていた。タンクの液面は設置当初の操作レベルまで達したが、タンクの天板リサイクルが実施されていなかったため、冷却水コイルより上部のAAは混合も冷却もされなかった。流入するAAの温度は重合開始温度より低いと思われており、AAには重合禁止剤も入っていた。しかしタンク内の液温度は、特に頂部では上昇し、ついには、重合反応が開始したためタンクの内部圧力が上昇し爆発に至った。

写真1：破壊されたタンク

- たとえその変更が些細なものと思われても、プラントの変更管理手順(MOC)に従うことなく、決してプラントに変更を加えないこと。
- プラントの変更を見つけたときには、MOC審査されているかを確認すること。もし審査されているのに、知らされていない場合は、それを管理者に伝えること。プラントでの作業に影響する変更は、周知されるべきである。
- 通常の作業と何かが異なる時は、作業手順書を確認するか、どうするかを管理者に尋ねること。
- 小さな変更の積み重ねが、重大な結果をもたらす事故の原因となり得る。いかなる小さな変更も特定し、全システムへのリスクを分析し、適切に管理しなければならない。

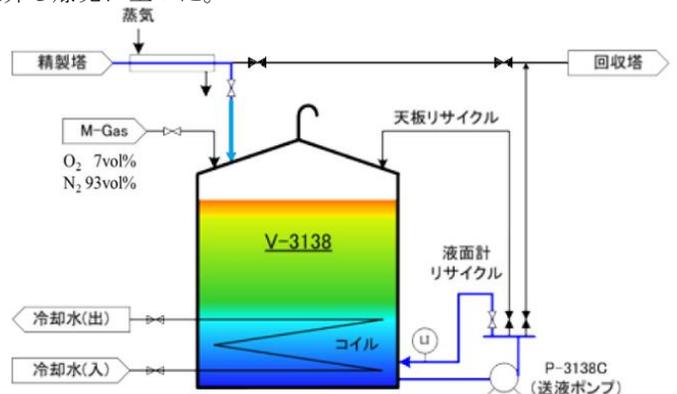
そのタンクは、AAを精製するための二つの蒸留塔（精製塔と回収塔）の間にある中間タンクであった。設置当初、タンクは満液状態で使われ、内溶液はタンクの底部から頂部にポンプ循環することで冷却と混合がなされていた。後に、液の通常操作レベルは冷却水コイルより低いレベルに下げられた。それ以降、内溶液はタンク頂部に循環されることはなく、代わりに液面計の接続用に使われていた底部に近いノズルで循環された。（図2）

図2：タンクの底部だけが冷却され、上部の液温度が上昇した

- 設置当初、タンクへの供給配管は凍結や析出防止のため温水のジャケット配管であったが、スチームジャケット配管に変更された。
- 温調トラップを取り外したため、温度制御の信頼性がなくなった。
- 上層部分は温度の低いAAと混合されず、流入するAAで温度が高いままであった。
- AAには発熱反応として二量化と重合の二つの反応がある。重合禁止剤は二量化反応を止めることができない。二量化反応の熱により、重合反応（暴走反応）を開始するのに十分な液温度にまで上昇することが実験により確かめられた。
- 二量化反応による熱の危険性が認識されていなかった。
- タンクには温度計がなかった。タンクのトップベントから出るAAの蒸気を見て初めて事故に気付いた。
