사소한 변경들이 축적되어 폭발사고로 이어집니다

2018년 11월

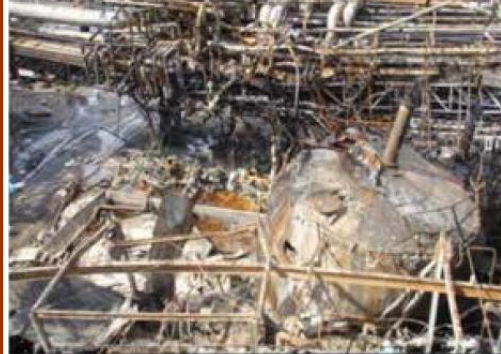
2012년 9월, 일본 히메지의 산업공단에서 70 입방미터 (18,500 미국 갤런) 용량의 고정형 지붕인 아크릴산(acrylic acid, 이하 AA) 탱크가 폭발하며 화재가 발생했습니다. 소방관 한 사람이 사망했고, 경찰관 2명, 소방관 24명, 근로자 10명 등 총 36명이 부상을 당했습니다. 탱크는 파손되었고 인근 시설도 크게 피해를 입었습니다 (사진 1). 이웃과 환경엔 별다른 지장이 없습니다.

사진 1: 파손된 AA 탱크

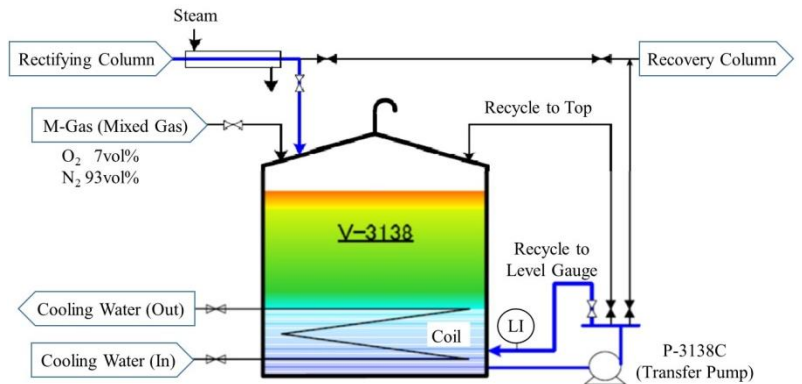
탱크는 AA 정제를 위해 두 개의 증류탑 사이에 중간 저장소 역할을 합니다. 원래 탱크는 만수 용량으로 사용되었습니다. 저장물은 냉각수로 냉각되고 탱크 바닥에서 상단으로 펌핑되며 혼합됩니다. 나중에, 정상적인 가동 수위가 냉각 코일보다 낮은 수준으로 감소되며 탱크의 상단으로 더 이상 순환이 되지 않게 되었지만, 수위계량계(LG)가 설치된 탱크 하단의 노즐로 순환되게 되었습니다 (그림 2).

폭발 당시 후속공정의 증류탑이 테스트를 실시하고 있어 탱크에서의 공급 차단되어 있었습니다. 탱크의 수위는 애초의 운영 수준으로 서서히 육박했습니다. 탱크 상단으로의 재순환이 되지않아 냉각코일 상부의 AA는 혼합되지도 냉각되지도 않았습니다. 유입 AA의 온도가 중합반응 개시온도보다 낮을 거라 간주되었으며, AA에 중합반응 억제제가 포함되어 있었습니다. 그러나 탱크 특히 상부의 온도가 상승했습니다. 결국엔 과압되며 폭발했습니다.

그림 2: 탱크 하부만 냉각되고 수위계량계 상부는 데워졌습니다

- 원래 탱크 유입 배관은 동결방지용으로 외관을 온수로 데우는 설계였는데, 소스가 증기로 변경 되었습니다.
- 증기배관의 응축수 제거용 스팀트랩이 제외되어 온도 조절이 용이하지 않았습니다.
- 탱크 상부는 더 이상 냉각된 AA가 재순환되며 혼합되지 않고, 유입 AA으로 인해 데워졌습니다.
- AA는 이합체화와 중합 반응의 두가지 발열 자가반응을 합니다. 중합반응 억제제는 이합체화를 막지 못합니다. 실험에 따르면 이합체화로 인한 열이 온도를 상승시켜 중합반응의 폭주를 충분히 야기시킬 수 있다고 합니다.
- 이합체화에 따른 열의 위험은 인지되지 못했고, 그래서 탱크 상단으로의 재순환은 재개되지 않았습니다.
- 탱크에는 아무런 온도 측정기가 없었습니다. 문제의 첫번째 징조는 탱크 상단 통풍구로 AA 증기가 새어나오는 것의 목격이었습니다.

- 사소한 변경이라도 플랜트의 변경관리 (MOC) 절차를 거치지 않고서는 결코 어떠한 변경도 하지 마세요.
- 플랜트에서 어떠한 변경이라도 목격한다면 변경관리가 되었는지 확인하세요. 변경관리가 되었지만 그 변경 사항을 통보받지 못했다면, 관리자에게 알리세요. 업무에 영향을 미칠수 있는 변경은 항상 통지되어야 합니다.
- 뭔가 정상 운전과 상이한 사항이 있다면 운영 절차를 확인 하거나 어떻게 해야 할지 상사와 협의하세요.
- 작은 변경들이 쌓이면 막대한 손실의 사고가 발생할 수 있습니다. 모든 작은 변경들을 확인해야 하고 전체 시스템에 미칠 위험을 분석하고 적절하게 관리해야 합니다.
