**Жижиг өөрчлөлтүүд хуримтлагдсаар тэсрэхэд хүргэх аюултай | 2018 оны 11-р сар**

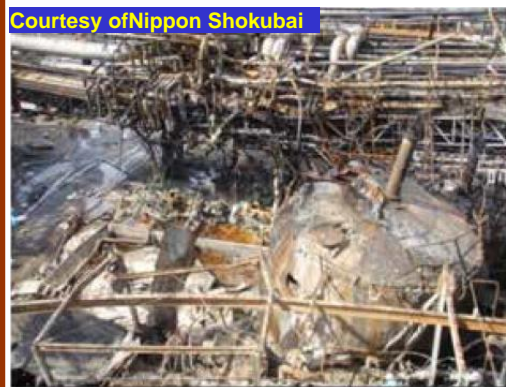
2012 оны 9-р сард Японы Химэжи хотын үйлдвэрийн талбайд 700 метр.куб (18,500 галлон) дээвэрт хэрэглэдэг акрилын хүчилтэй (AA) танк дэлбэрч, гал гарсан. Нэг хүн буюу гал сөнөөгч амиа алдан, 2 цагдаа, 24 гал сөнөөгчид, 10 үйлдвэрийн ажилтан нийт 36 хүн бэртсэн. Танк эвдэрч байгууламжын ойр орчмын хийц маш их эвдэрсэн. (Зураг 1). Харин зэргэлдээ байгууламж, орчинд ноцтой нөлөө үзүүлээгүй байна.

**Зураг 1: Акрилын хүчилтэй эвдэрсэн танк**

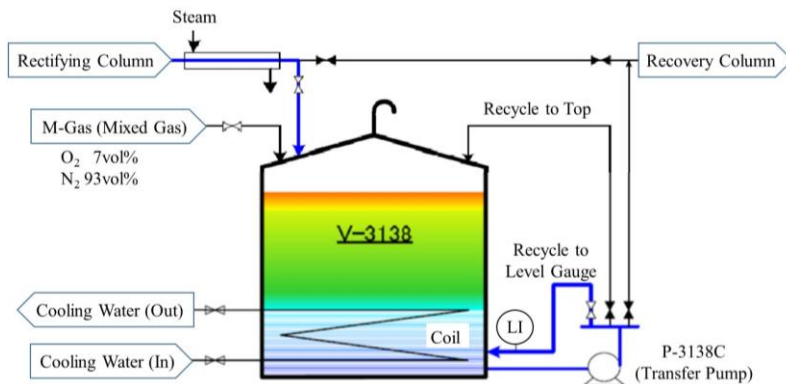
Танк нь AA хүчлийг цэвэршүүлэн хоёр нэрдэг баганы дунд завсарт хадгалах үүрэг гүйцэтгэдэг. Эхэн үед танкийг бүрэн хүчин чадлаар нь ашигладаг байсан. Танкны доод ёроолоос дээш нь насосоор шахан доторхи материалыг хольж, хөргөдөг байсан. Сүүлд ердийн ашиглалтын хэмжээ багасч, материалын түвшин нь хөргөдөг ороомгоос доош байрлах болсон. Доторхи материал дээш гарахгүй, доод хошууны орчим эргэлтэнд орох болсон ба түвшин заагчийг мөн хэрэглэдэг болсон. (Зураг 2).

Дэлбэрэлт болсон тэр үед үйлдвэрийн доод урсгалын нэрдэг багана дээр, танкнаас авах тэжээлийг зогсоон, туршилт хийж байсан. Энэ үед танкны түвшин аажмаар нэмэгдэн ердийн ажиллагааны түвшинд хүрсэн. Доторхи материал дээш эргэлтэнд ороогүйгээс хөргөлтийн ороомгоос дээшхи AA хүчлийг хольж, хөргөөгүй байсан. Орж буй AA хүчлийн температур нь полимержиж эхлэх температураас бага байсан гэж үзэж байсан ба хүчил нь полимержилт удаашруулагч агуулж байсан. Танканы дээд хэсэгт температур нэмэгдсэн. Танкны даралт аажмаар хэт ихсэн, дэлбэрэлт болсон.

**Зураг 2: Зөвхөн танкны ёроол хэсгээр хөргөж, дээшхи шингэн нь халсан.**
